COMUNE DI ROMA
MUNICIPIO VIII

ACCERTAMENTO TECNICO EXTRAGIUDIZIALE PER IL RILIEVO DELLE CONDIZIONI VEGETAZIONALI DELL' AREA ESTERNA PERTINENTE L' EX EDIFICIO SCOLASTICO SITO IN VIALE TOR MARANCIA N. 103 CON ANNESSA INDIVIDUAZIONE DEI SOGGETTI ARBOREI AVENTI ANCORA FUNZIONE ESTETICA E/O PAESAGGISTICA E/O NATURALISTICA DI PREGIO

Data: 7 ottobre 2020

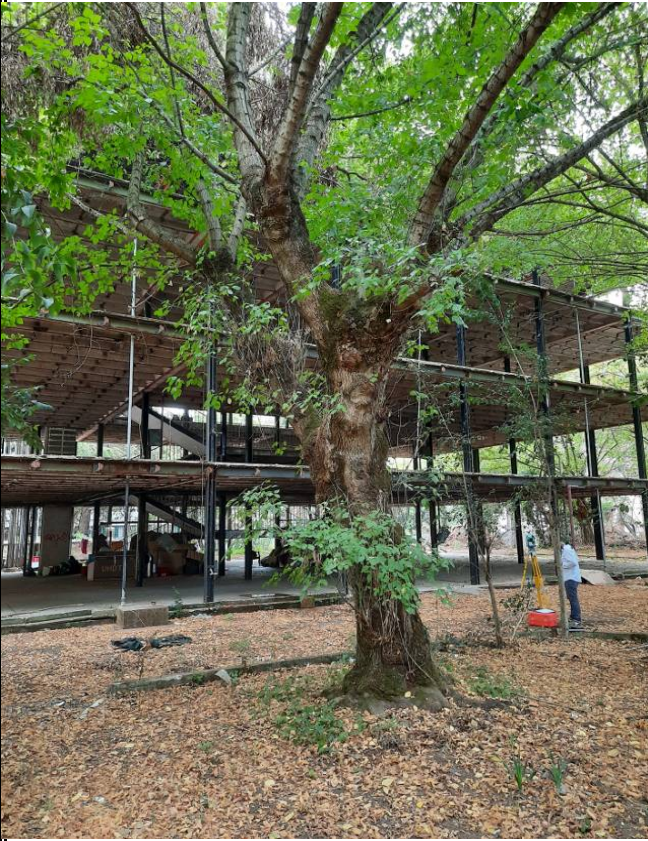
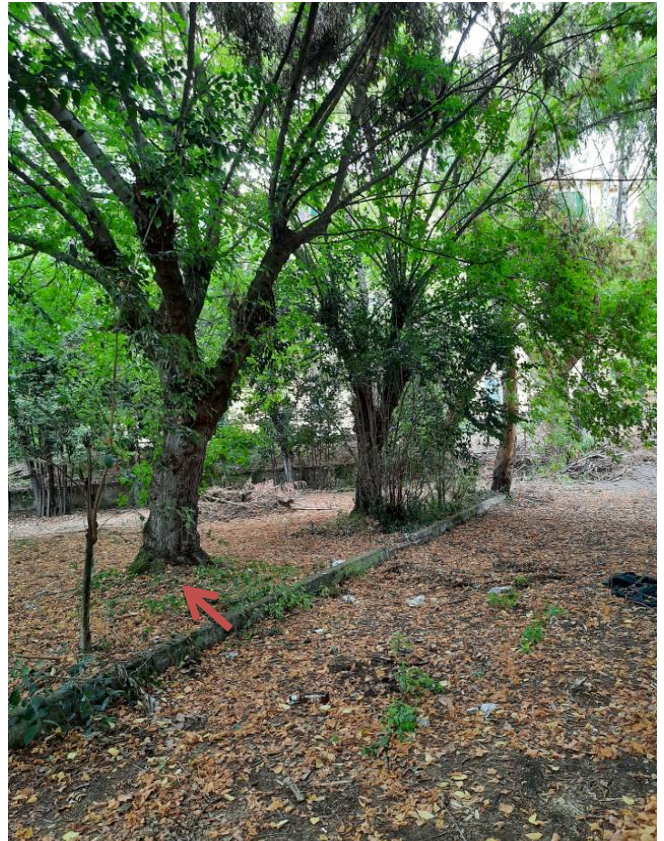
QUADRO 5 - DOCUMENTAZIONE FOTOGRAFICA

Classe propensione al cedimento (PaC)	B (Bassa).		
Rischio per esposiz. persone e/o cose	Contenuto, in relazione all' allocazione, alla ridotta altezza del tronco ed al rispetto degli interventi consigliati a seguire.		
Interventi consigliati	Applicazione di tagli nodali e operazioni dendrochirurgiche e disinfezioni curative	Periodo	
Tipo di monitoraggio consigliato	Ripetizione del monitoraggio visivo ad intervalli di sei mesi, elevabili a 24 mesi a seguito dell' intervenuto recupero.	Periodo

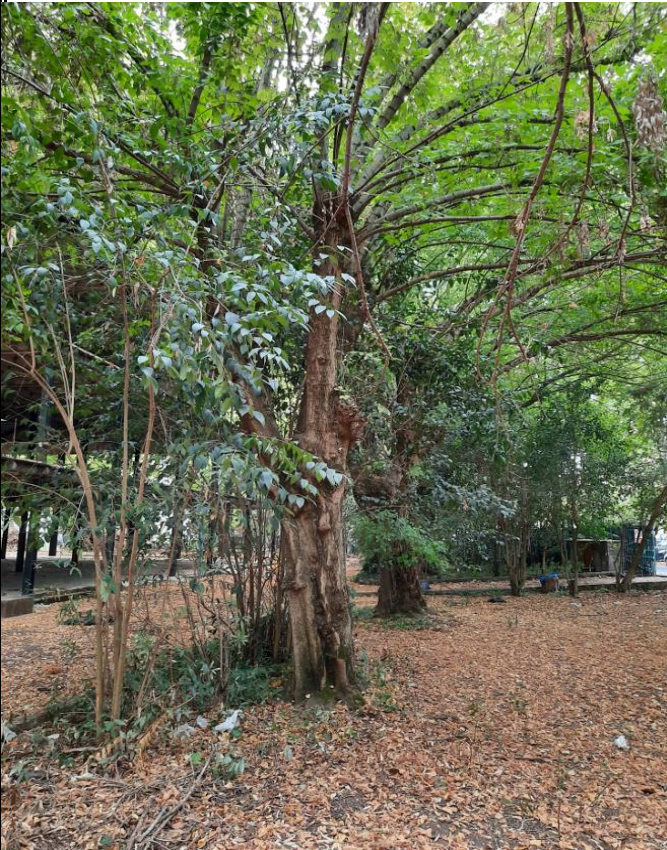
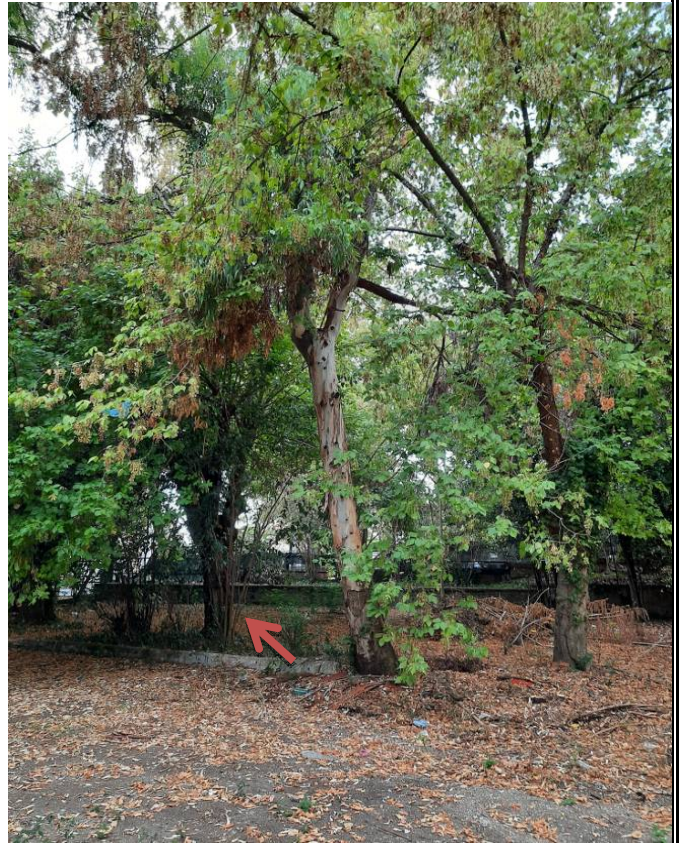
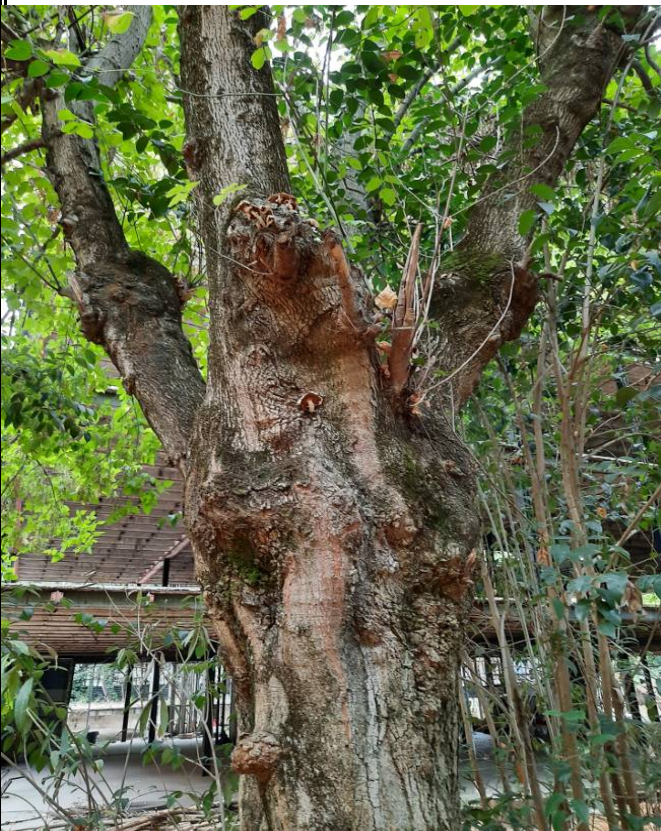
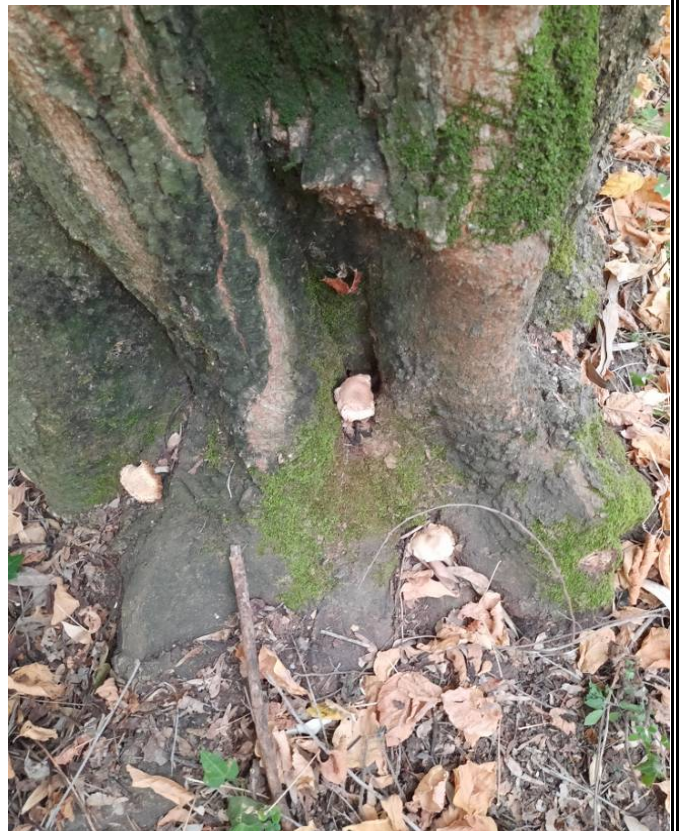
QUADRO 5 - DOCUMENTAZIONE FOTOGRAFICA

Classe propensione al cedimento (PaC)	C (Moderata).		
Rischio per esposiz. persone e/o cose	Contenuto, in relazione all' allocazione ed alla ridotta altezza del tronco ed al rispetto degli interventi consigliati a seguire.		
Interventi consigliati	Applicazione di tagli nodali e operazioni dendrochirurgiche e disinfezioni curative	Periodo	
Tipo di monitoraggio consigliato	Ripetizione del monitoraggio visivo ad intervalli di sei mesi, elevabili a 12 mesi successivamente all' avvenuto recupero.	Periodo

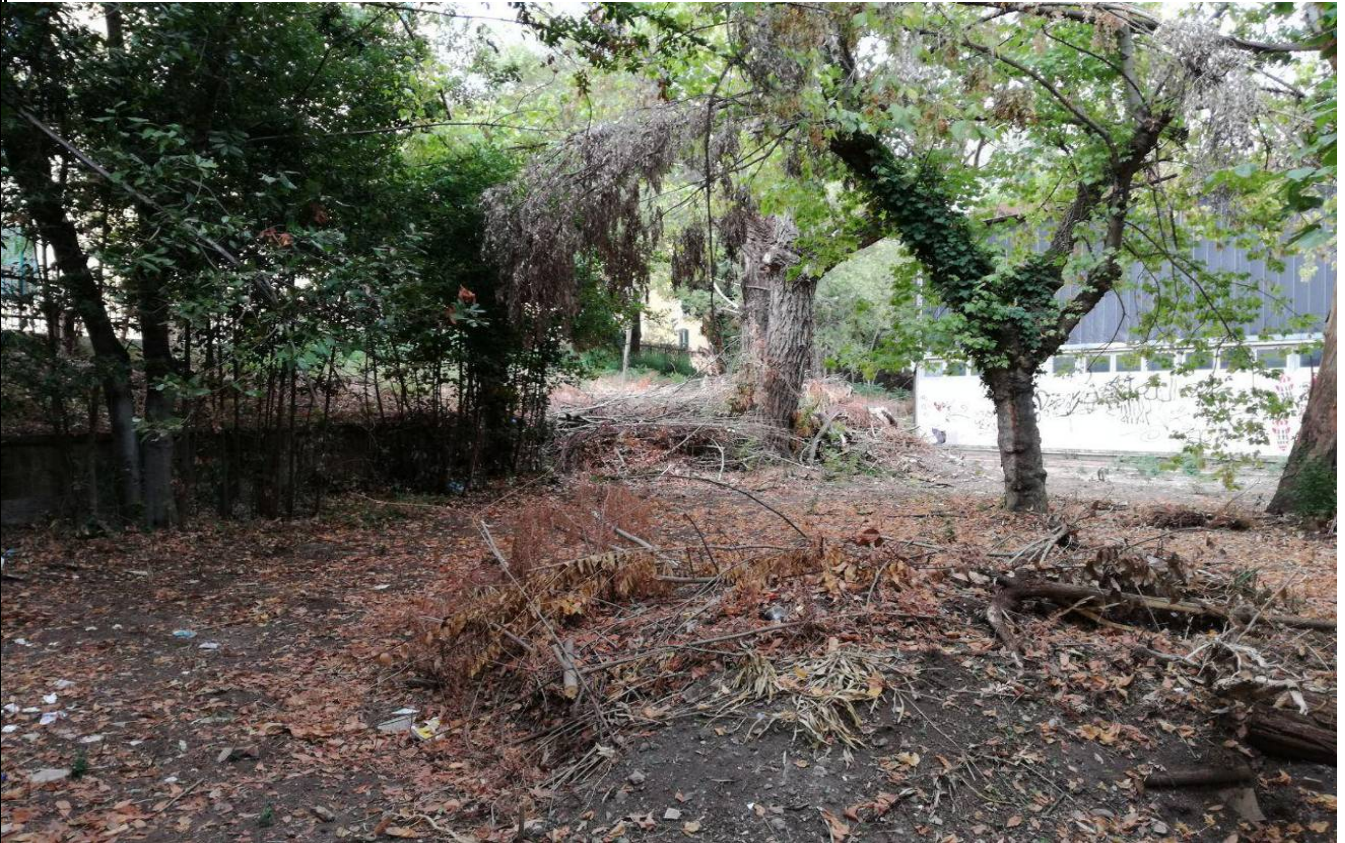
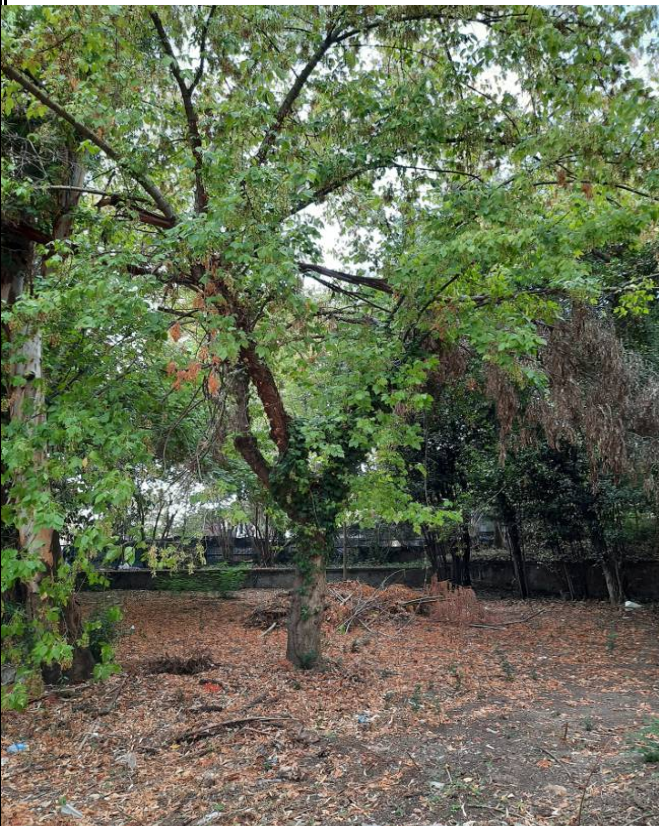
QUADRO 5 - DOCUMENTAZIONE FOTOGRAFICA

Classe propensione al cedimento (PaC)	B (Bassa).		
Rischio per esposiz. persone e/o cose	Contenuto, in relazione all' allocazione, alla ridotta altezza del tronco ed al rispetto degli interventi consigliati a seguire.		
Interventi consigliati	Applicazione di tagli nodali e operazioni dendrochirurgiche e disinfezioni curative	Periodo	
Tipo di monitoraggio consigliato	Ripetizione del monitoraggio visivo ad intervalli di sei mesi, elevabile a 24 mesi a seguito del recupero.	Periodo

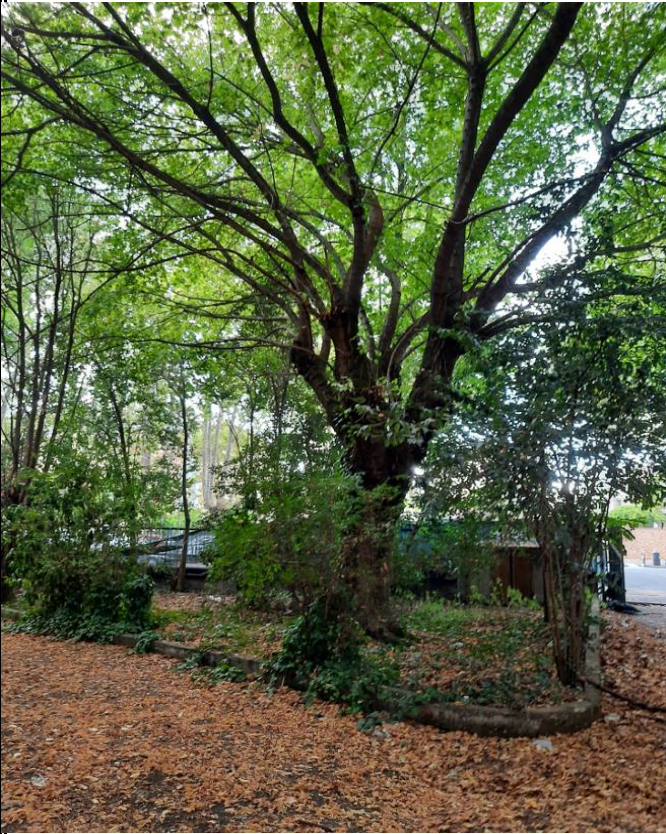
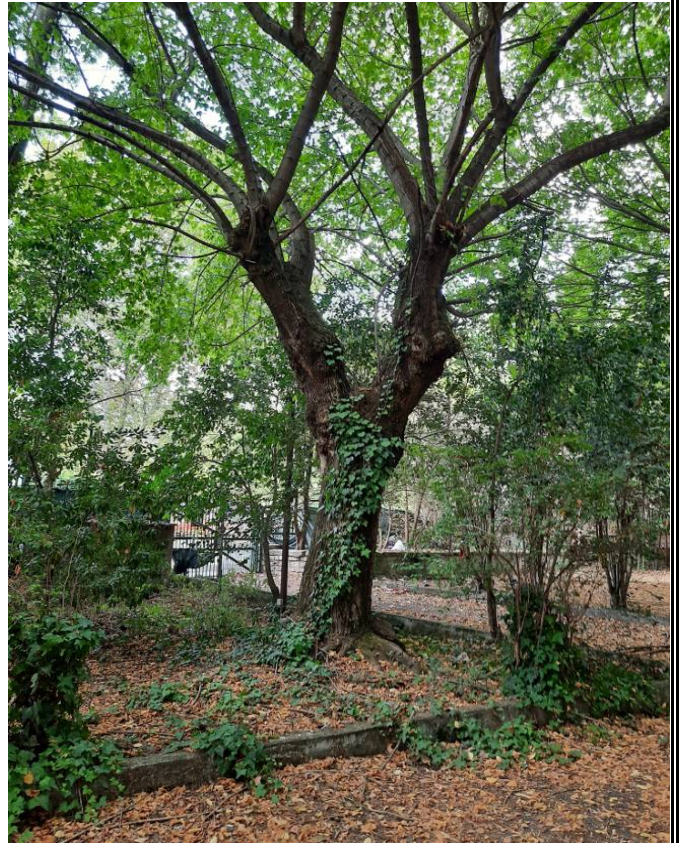
QUADRO 5 - DOCUMENTAZIONE FOTOGRAFICA

Classe propensione al cedimento (PaC)	B (Bassa).		
Rischio per esposiz. persone e/o cose	Contenuto, in relazione all' allocazione, alla ridotta altezza del tronco ed al rispetto degli interventi consigliati a seguire.		
Interventi consigliati	Applicazione di tagli nodali e operazioni dendrochirurgiche e disinfezioni curative	Periodo	
Tipo di monitoraggio consigliato	Ripetizione del monitoraggio visivo ad intervalli di sei mesi, elevabile a 24 mesi a seguito del recupero.	Periodo

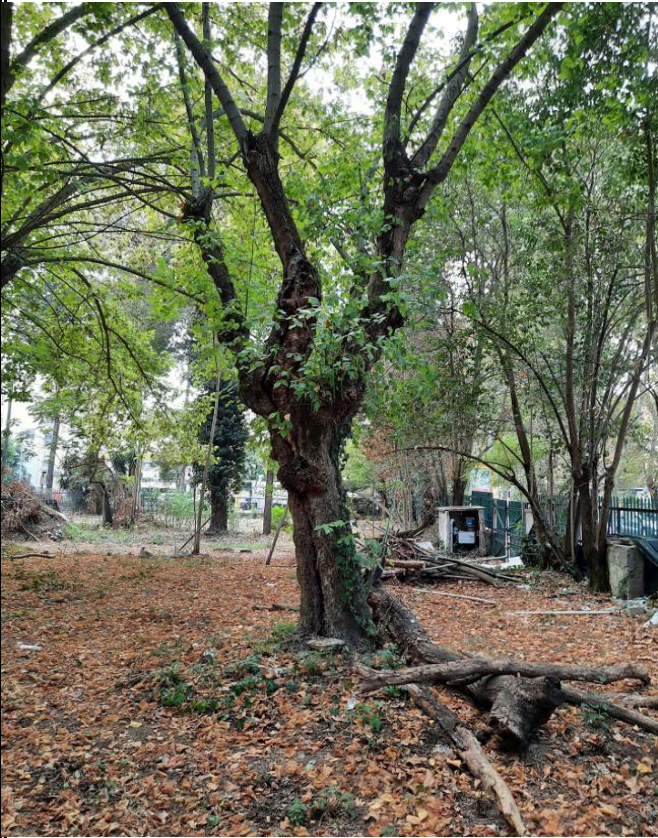
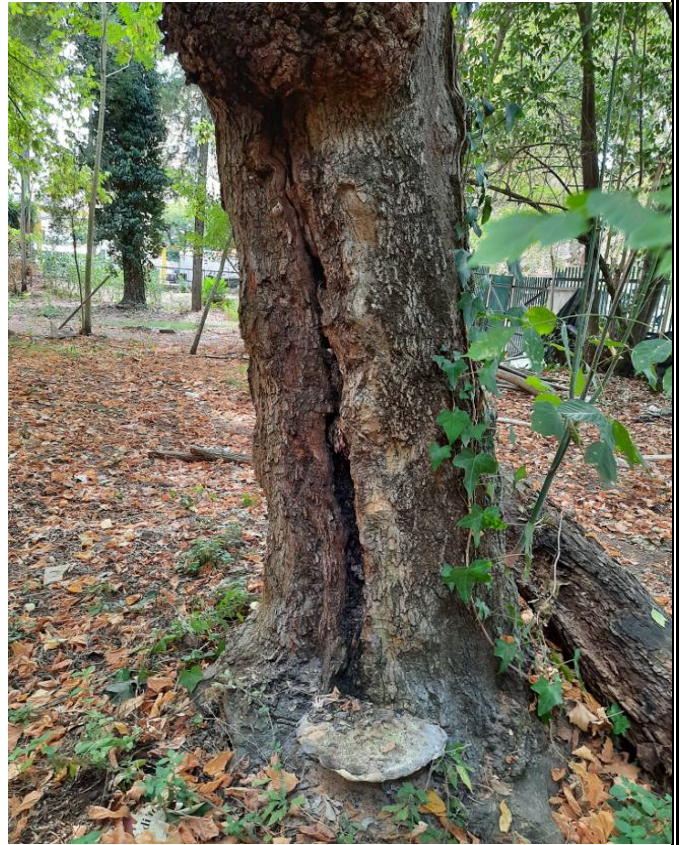
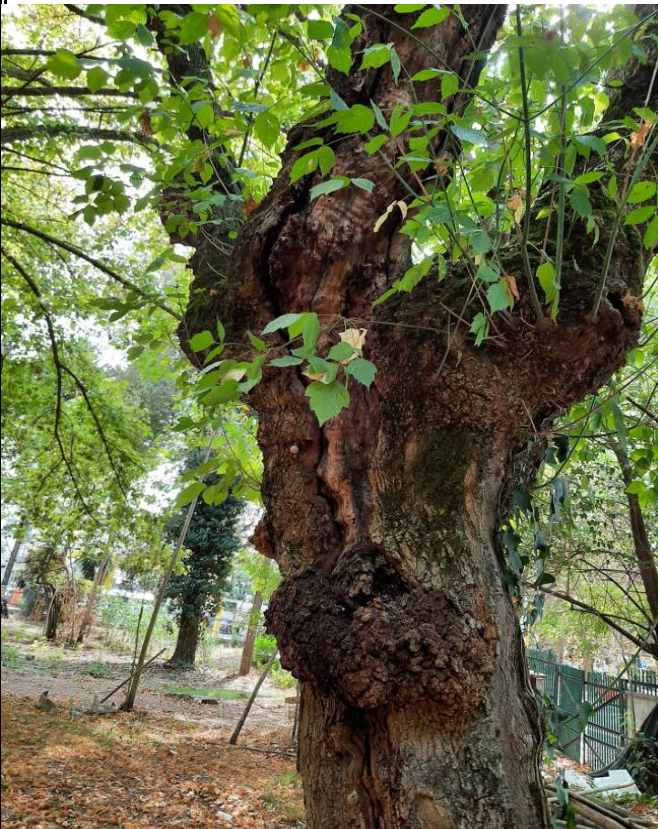
QUADRO 5 - DOCUMENTAZIONE FOTOGRAFICA

Classe propensione al cedimento (PaC)	C (Moderata).		
Rischio per esposiz. persone e/o cose	Contenuto, in relazione all' allocazione ed alla ridotta altezza del tronco ed al rispetto degli interventi consigliati a seguire.		
Interventi consigliati	Applicazione di tagli nodali e operazioni dendrochirurgiche e disinfezioni curative	Periodo	
Tipo di monitoraggio consigliato	Ripetizione del monitoraggio visivo ad intervalli di sei mesi, elevabili a 12 mesi successivamente all' avvenuto recupero.	Periodo

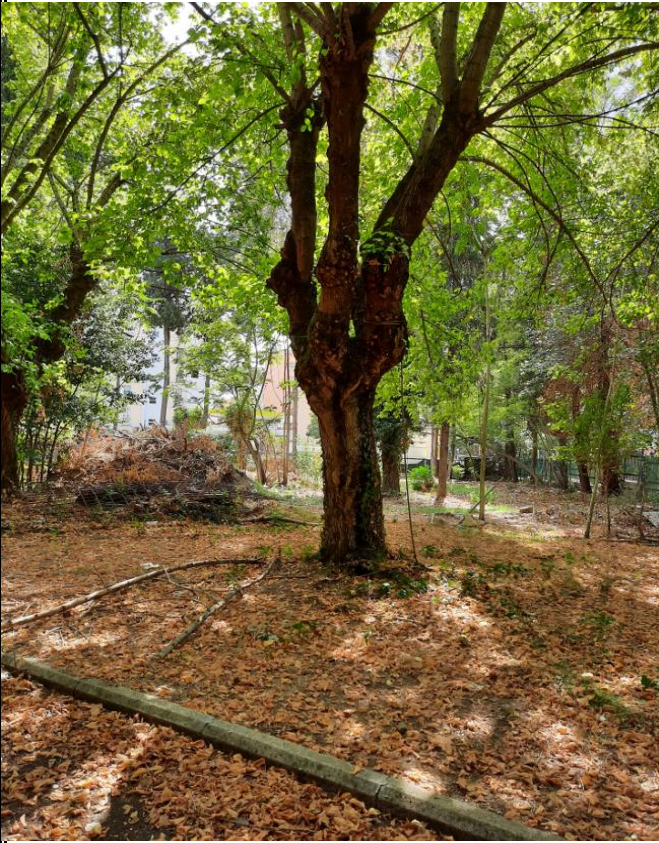
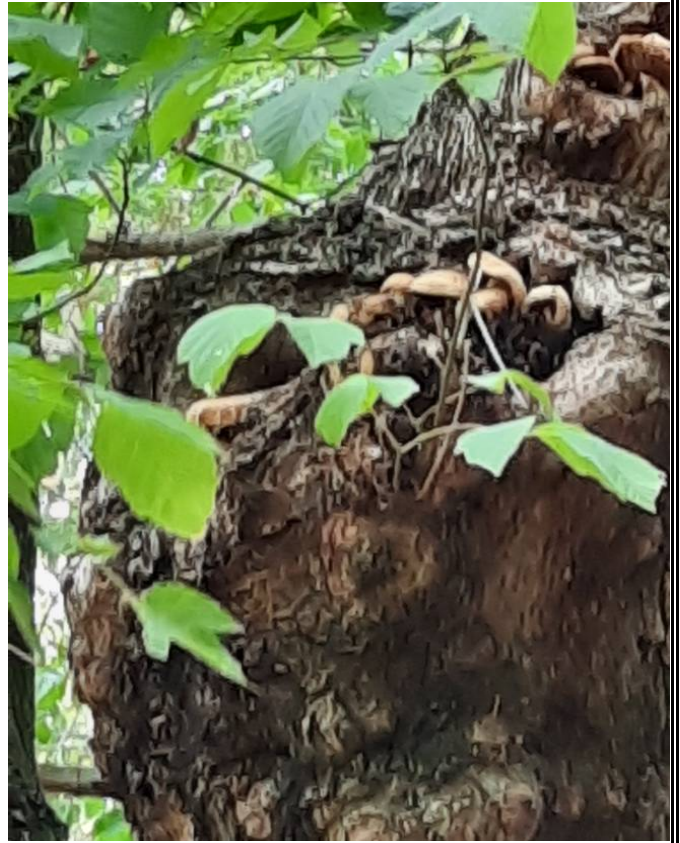
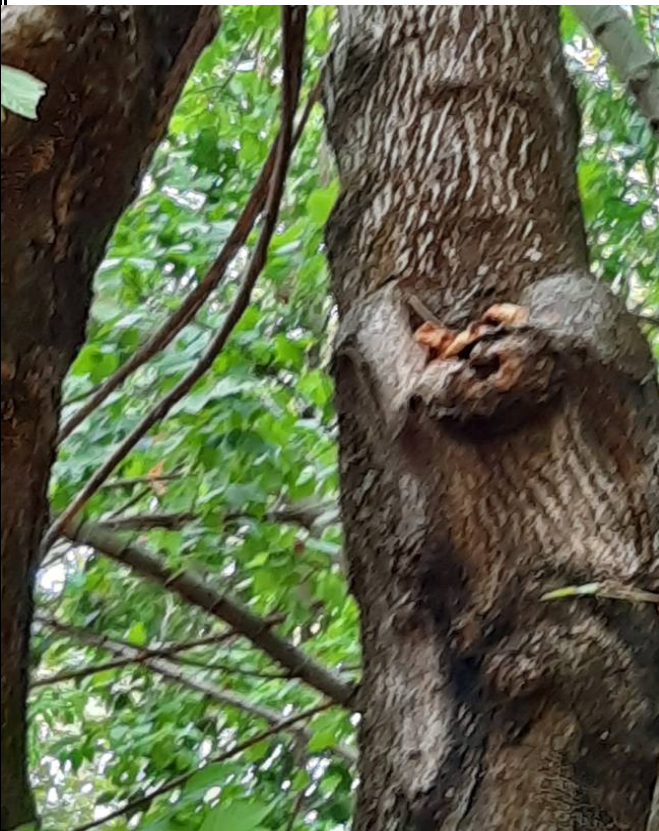
QUADRO 5 - DOCUMENTAZIONE FOTOGRAFICA

Classe propensione al cedimento (PaC)	B (Bassa).		
Rischio per esposiz. persone e/o cose	Contenuto, in relazione all' allocazione ed alla ridotta altezza del tronco ed al rispetto degli interventi consigliati a seguire.		
Interventi consigliati	Applicazione di tagli nodali e operazioni dendrochirurgiche e disinfezioni curative	Periodo	
Tipo di monitoraggio consigliato	Ripetizione del monitoraggio visivo ad intervalli di sei mesi, elevabili a 24 mesi successivamente all' avvenuto recupero.	Periodo

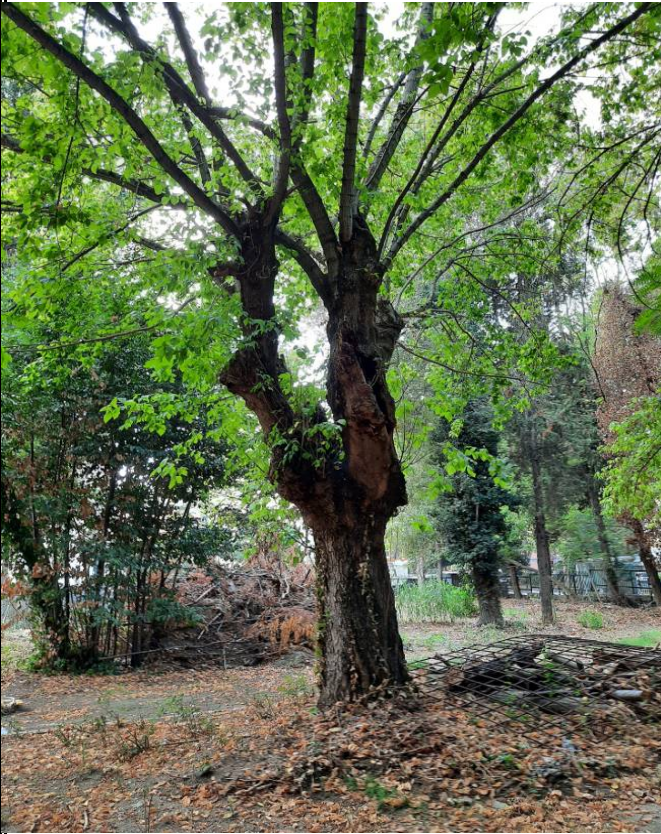
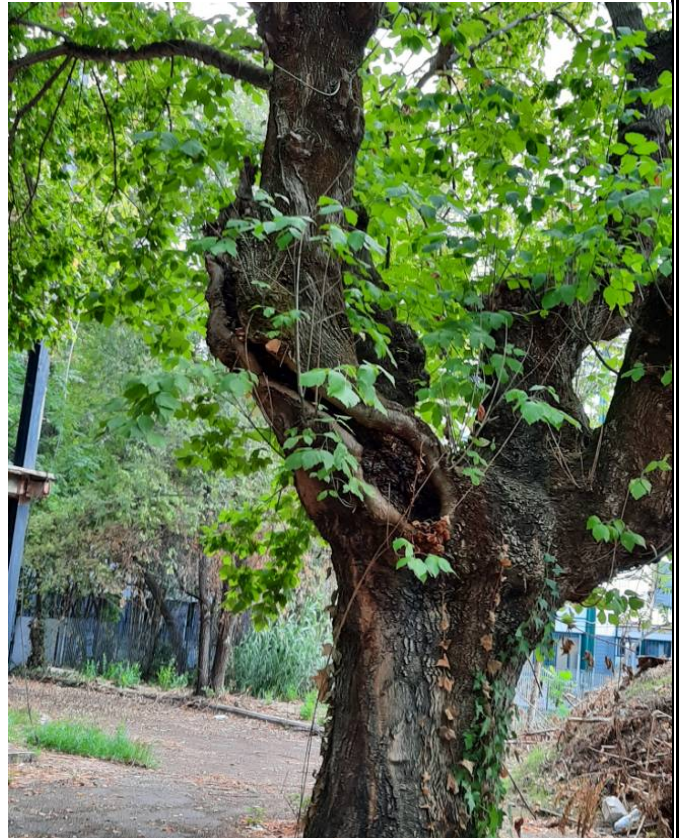
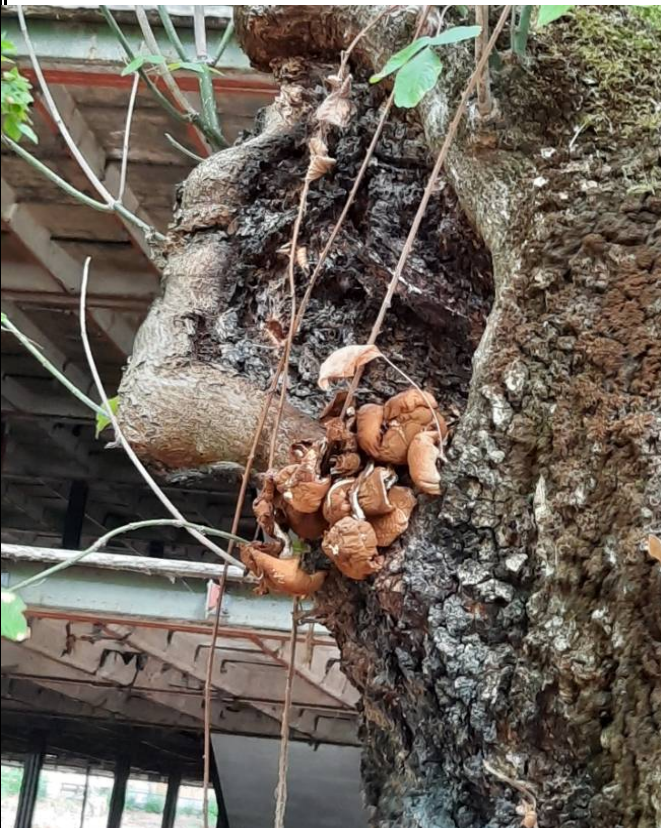
QUADRO 5 - DOCUMENTAZIONE FOTOGRAFICA

Classe propensione al cedimento (PaC)	C (Moderata).		
Rischio per esposiz. persone e/o cose	Contenuto, in relazione all' allocazione ed alla ridotta altezza del tronco ed al rispetto degli interventi consigliati a seguire.		
Interventi consigliati	Applicazione di tagli nodali e operazioni dendrochirurgiche e disinfezioni curative	Periodo	
Tipo di monitoraggio consigliato	Ripetizione del monitoraggio visivo ad intervalli di sei mesi, elevabili a 12 mesi successivamente all' avvenuto recupero.	Periodo
