5. SCHEDE PROGETTUALI

LINEE GUIDA AREE GIUBILARI

INQUADRAMENTO AREE GIUBILARI

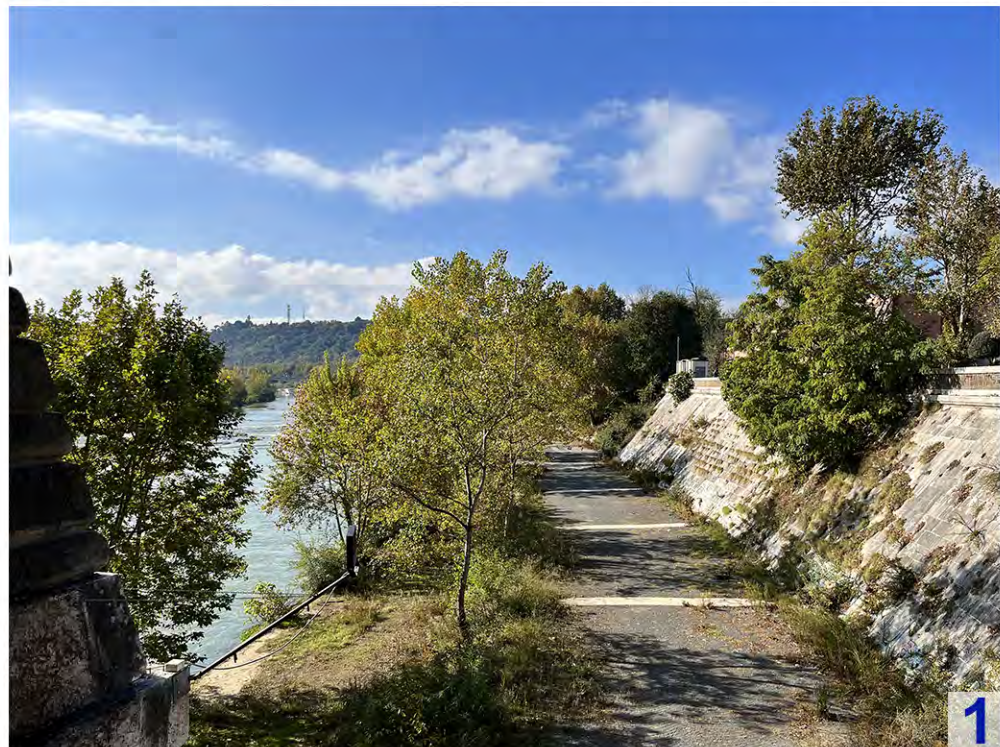
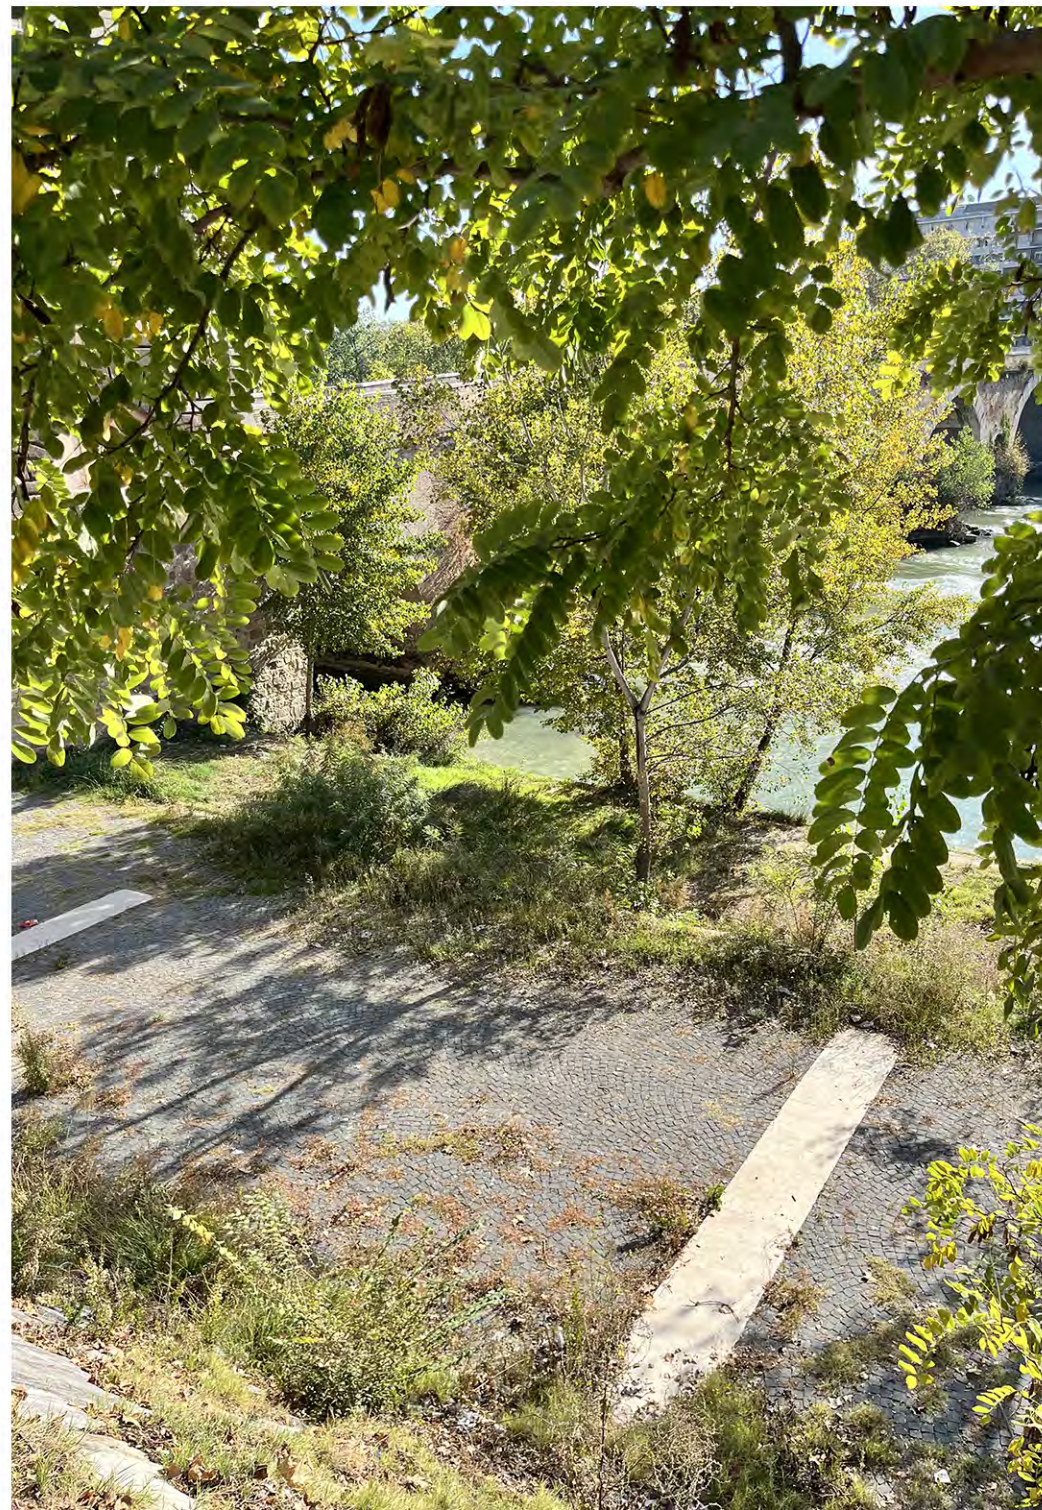
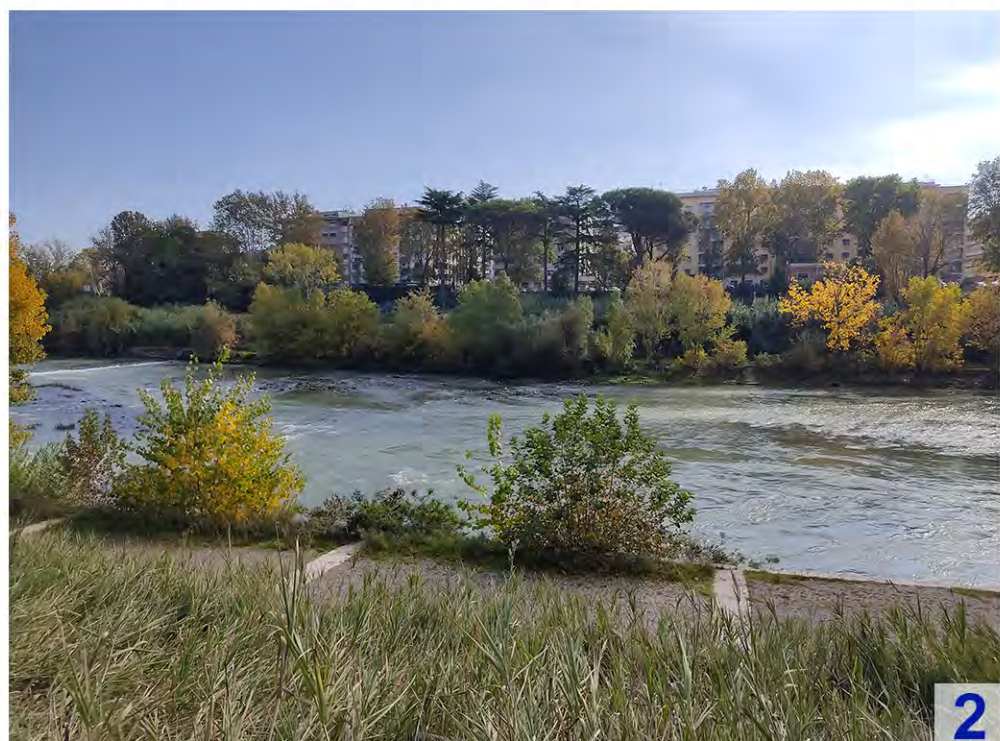
1. Percorsi e pavimentazioni

Questo tratto della sponda destra del Tevere risulta in uno stato abbastanza buono, con presenza di percorsi ciclopedonali e banchine accessibili sia attraverso scalinate che attraverso rampe (per persone con disabilità motoria, passeggini e ciclisti).

In alcuni punti si nota la presenza di vegetazione per lo più erbacea sopra la pavimentazione della banchina e anche sui muraglioni. Si suggerisce un intervento di pulizia ed eventuale sostituzione di elementi danneggiati (san pietrini o lastre in travertino).

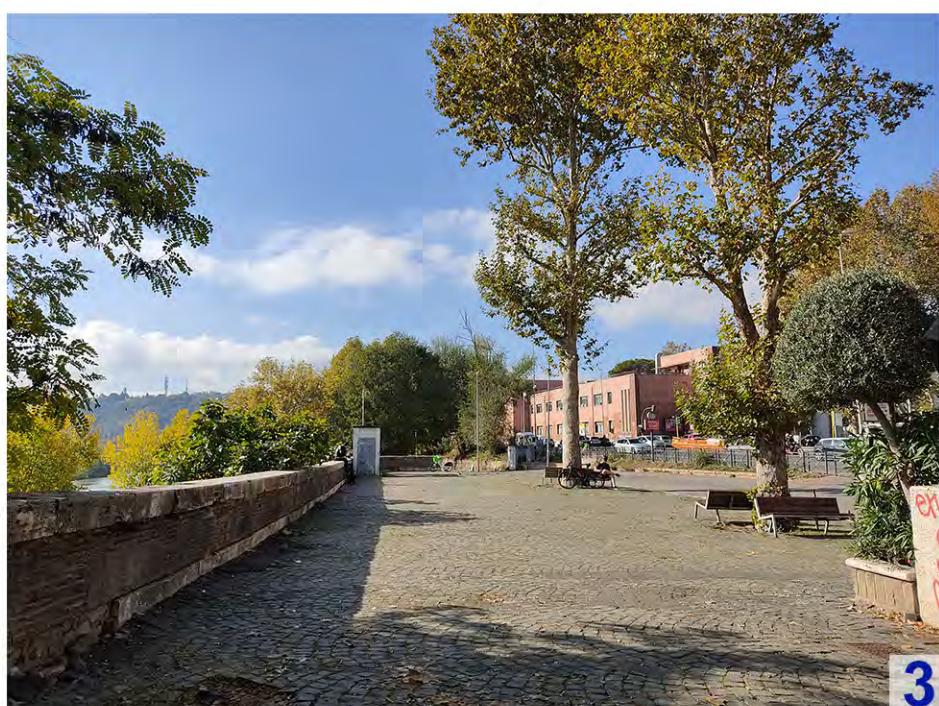
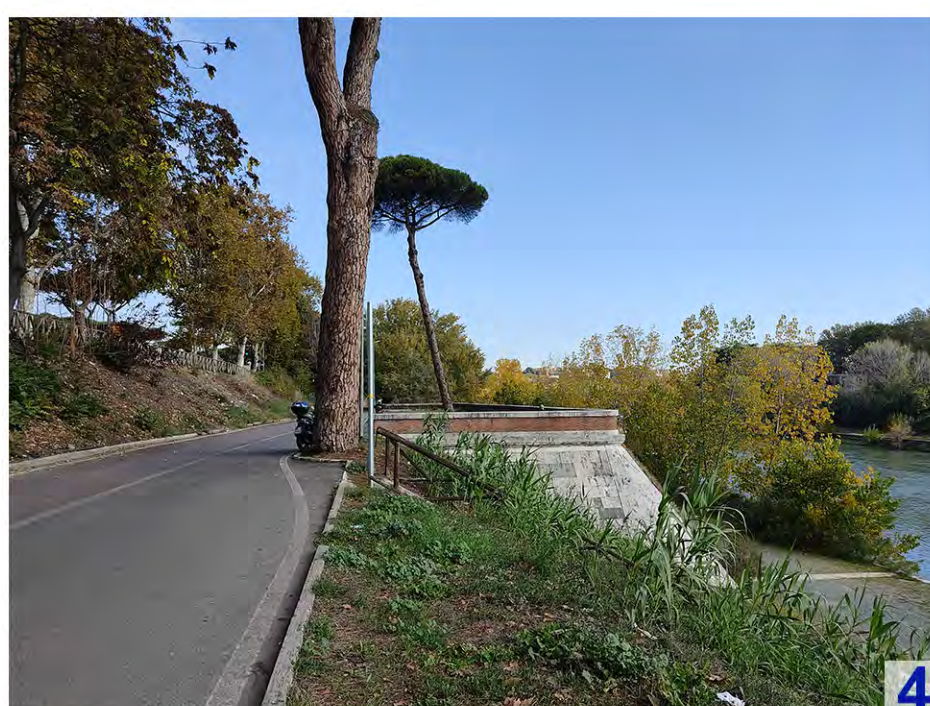
2. Belvedere

Sono presenti alcuni belvedere sia lungo il percorso ciclopedonale, nel terrazzamento intermedio sopra la banchina, sia sul Lungotevere, in particolare in corrispondenza di Ponte Milvio. In queste zone sorgono alcuni problemi di pavimentazione (san pietrini mancanti, sollevamento della pavimentazione per presenza di radici e vegetazione) e del parapetto (anche qui elementi mancanti e degradati).

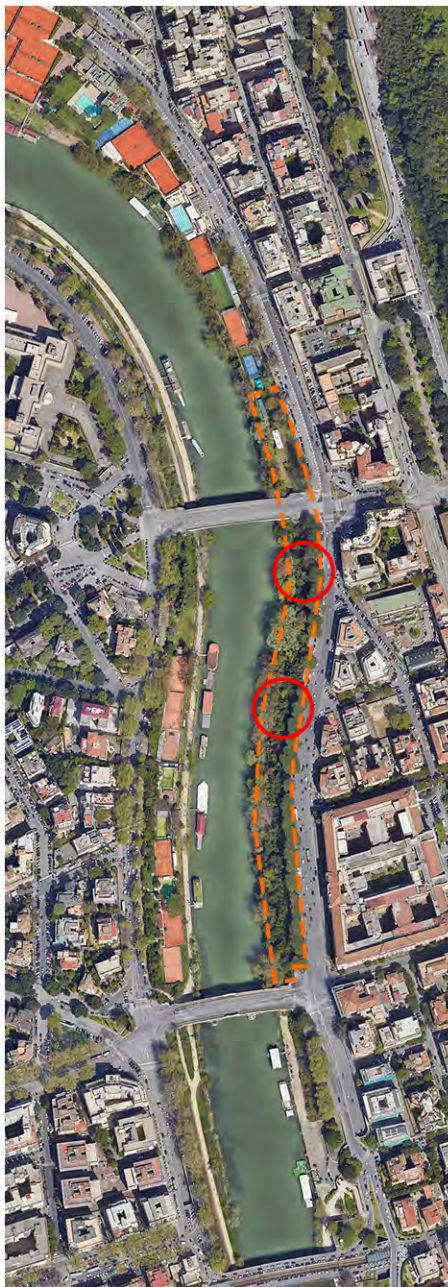
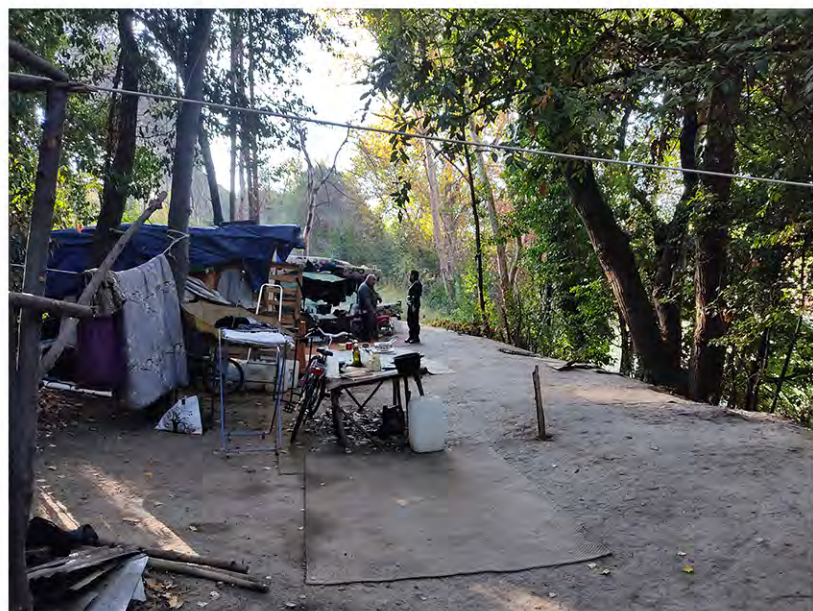
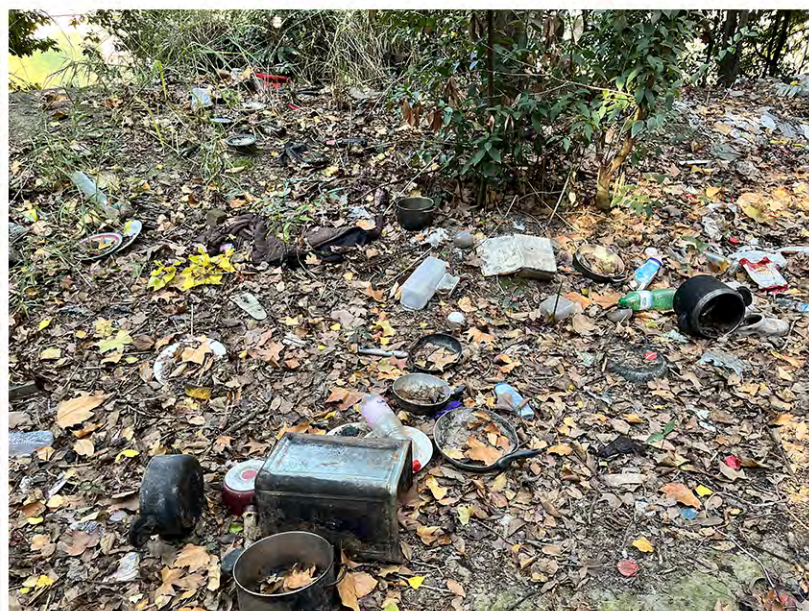
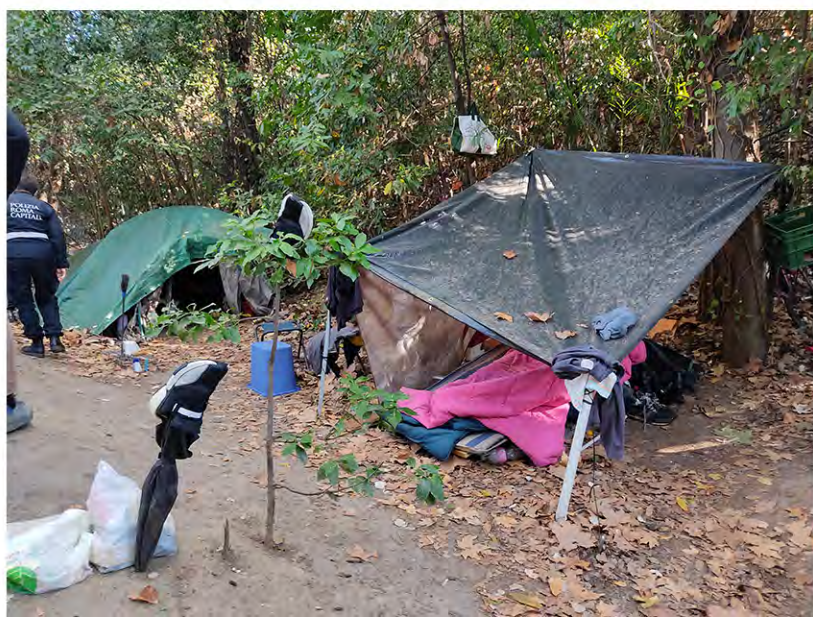
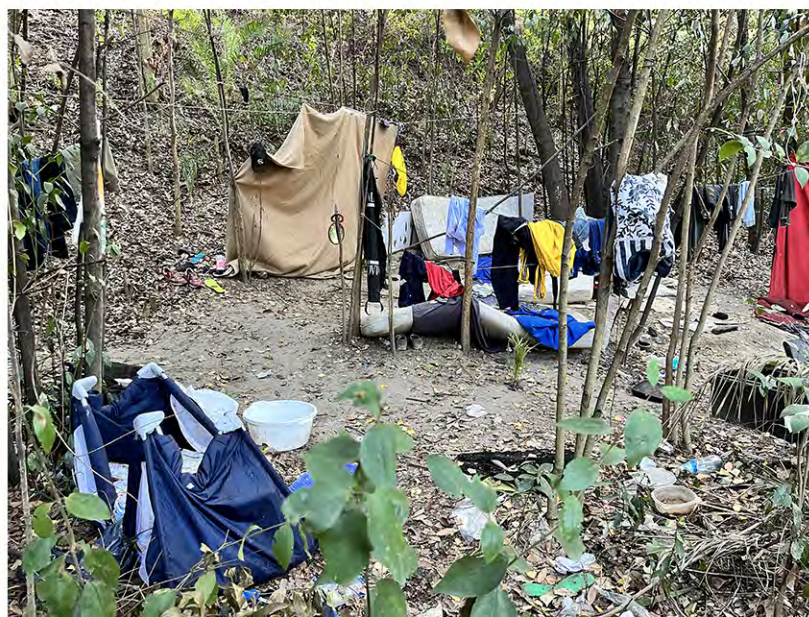
1. Presenza di accampamenti

Nell'area sono presenti diversi insediamenti di fortuna di senzatetto, alcuni anche apparentemente abbandonati, attorno ai quali possiamo trovare qualsiasi tipo di rifiuto, pentole, padelle, reti di materassi, indumenti, tappeti ecc. Purtroppo, non avendo servizi igienici, alcune aree sono utilizzate come gabinetto all'aperto.

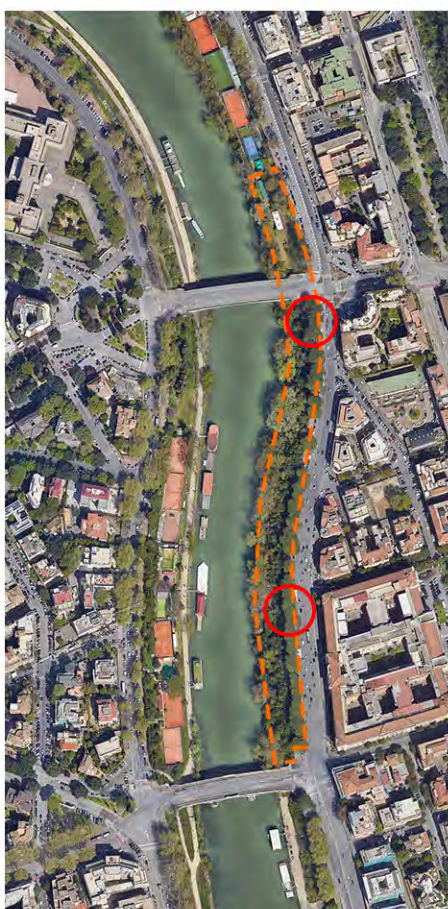
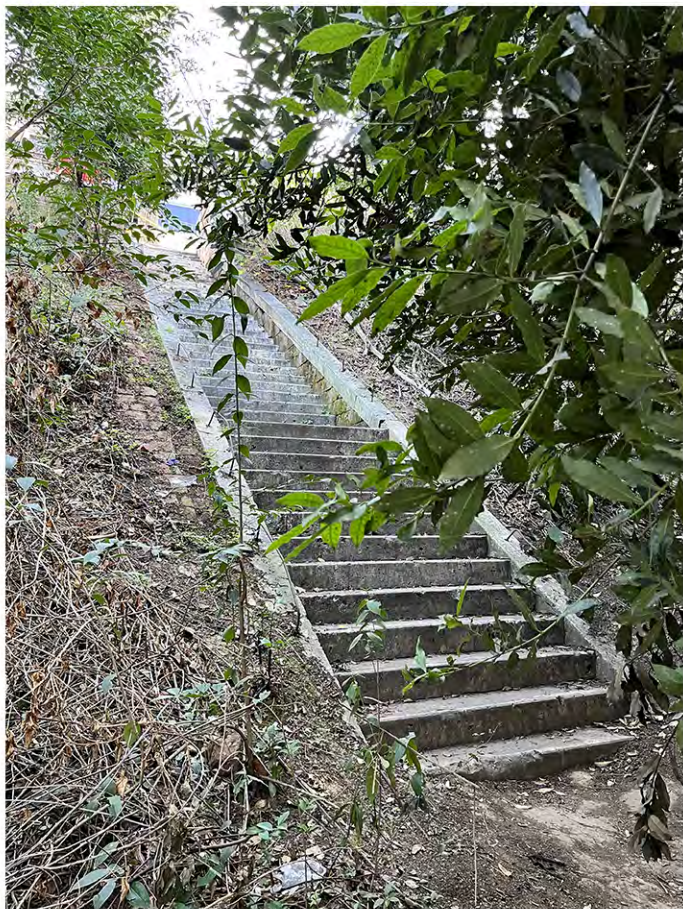
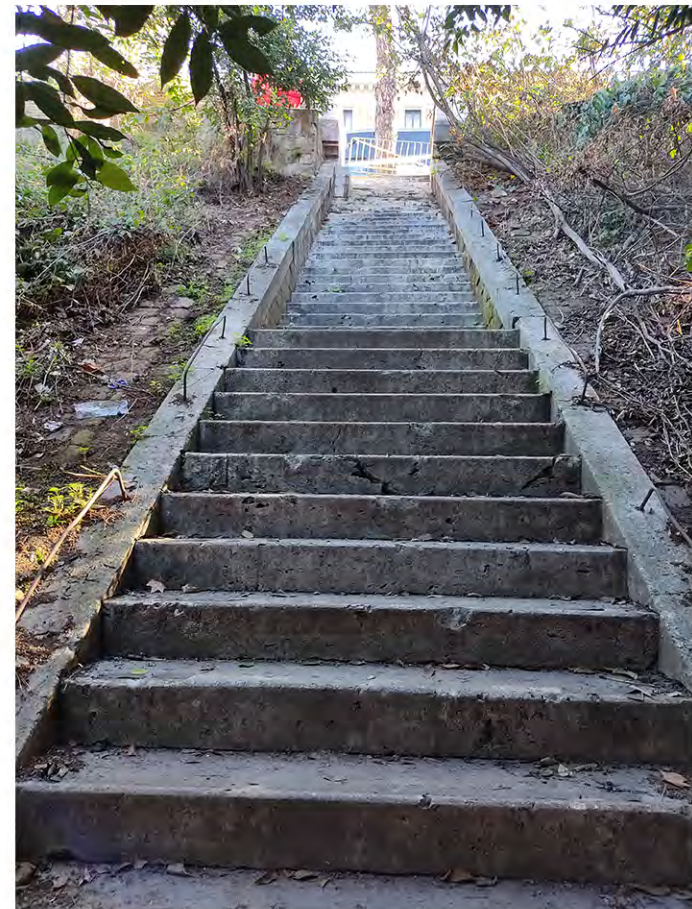
2. Accessi inagibili

Tra Ponte Risorgimento e Ponte Matteotti sono presenti due scalinate che dal Lungotevere delle Navi dovrebbero dare accesso alla sponda sinistra del fiume ma quella più a sud è transennata e presenta scalini degradati
