AMBITO DI VALORIZZAZIONE B-12

INDAGINE ARCHEOLOGICA - RELAZIONE DI SCAVO

PIANO DI RECUPERO – AMBITO DI VALORIZZAZIONE B12

RELAZIONE DI SCAVO

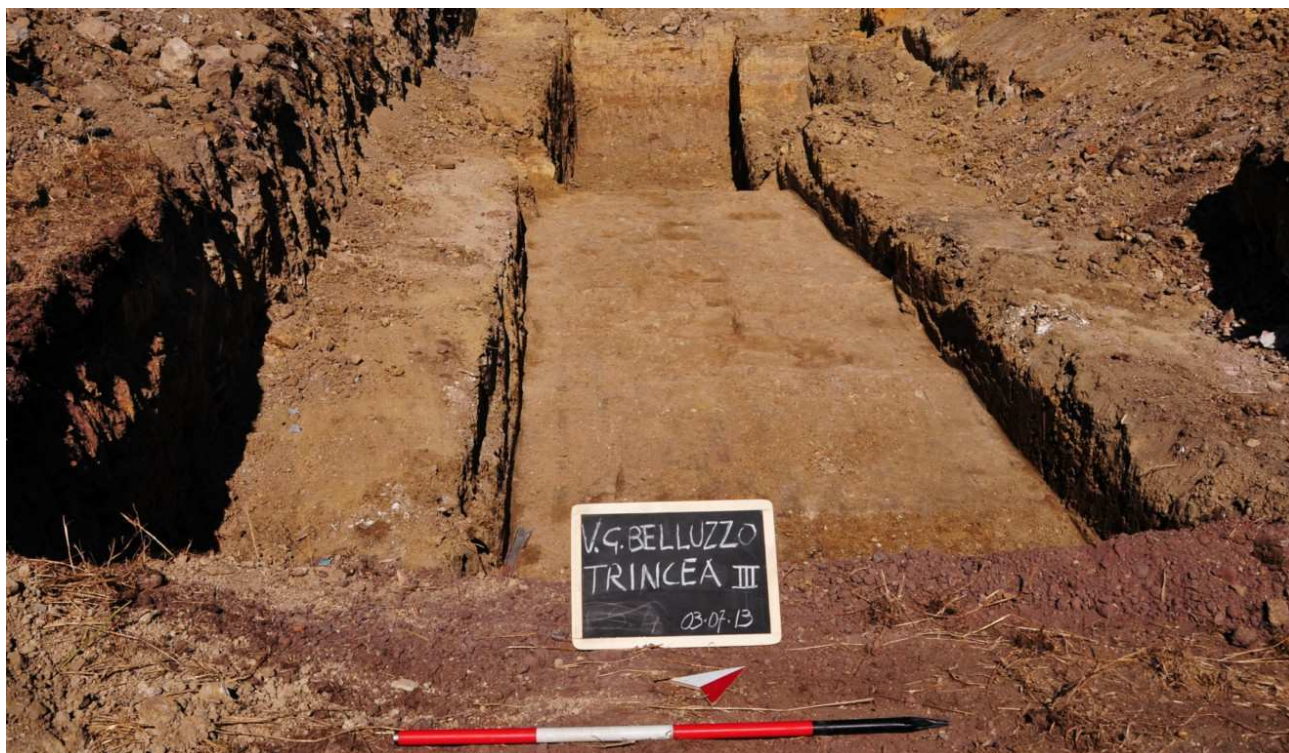
Foto n. 1, trincea "III", veduta generale.

Il suddetto sondaggio è stato posizionato lungo l'asse trasversale E-W dei carotaggi 22 e 23, nelle adiacenze dell'ingresso al cantiere da via Belluzzo; misura ca. m 20,00 di lunghezza per una larghezza di ca. m 3,00 su fondo trincea; lo scavo è stato proseguito fino ad una profondità massima di ca. m 4,00 nel versante W della trincea e di ca. m 3,00 nel versante E.

Le stratigrafie intercettate durante le operazioni di scavo mostrano riporti antropici recenti fino alle suddette quote; sono inoltre presenti sporadiche tracce di lacerti di malta antica e frammenti di laterizi moderni.

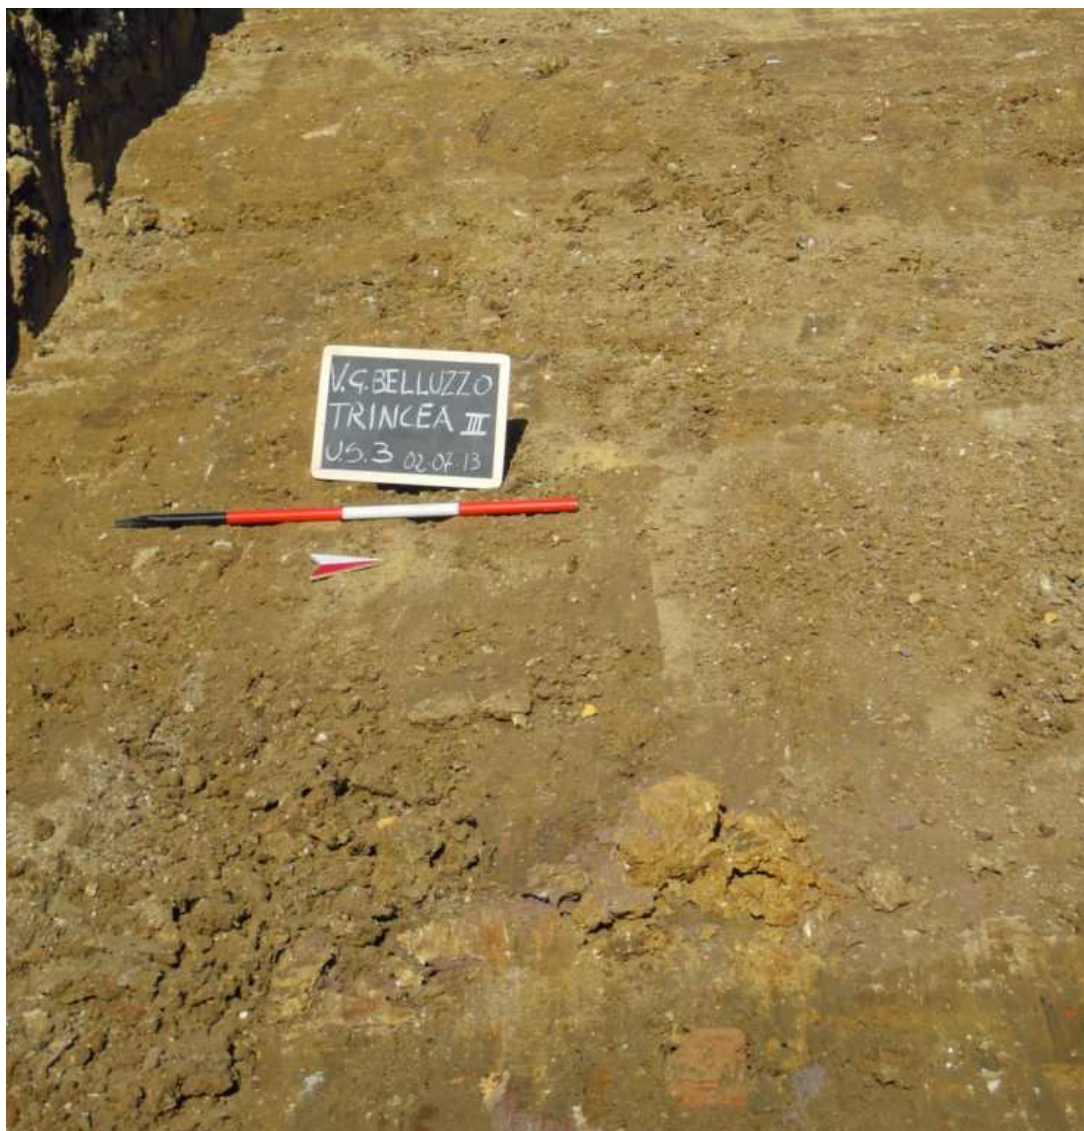
Foto n. 3 , trincea "III", riporto moderno con sporadiche tracce di lacerti di malta antica.

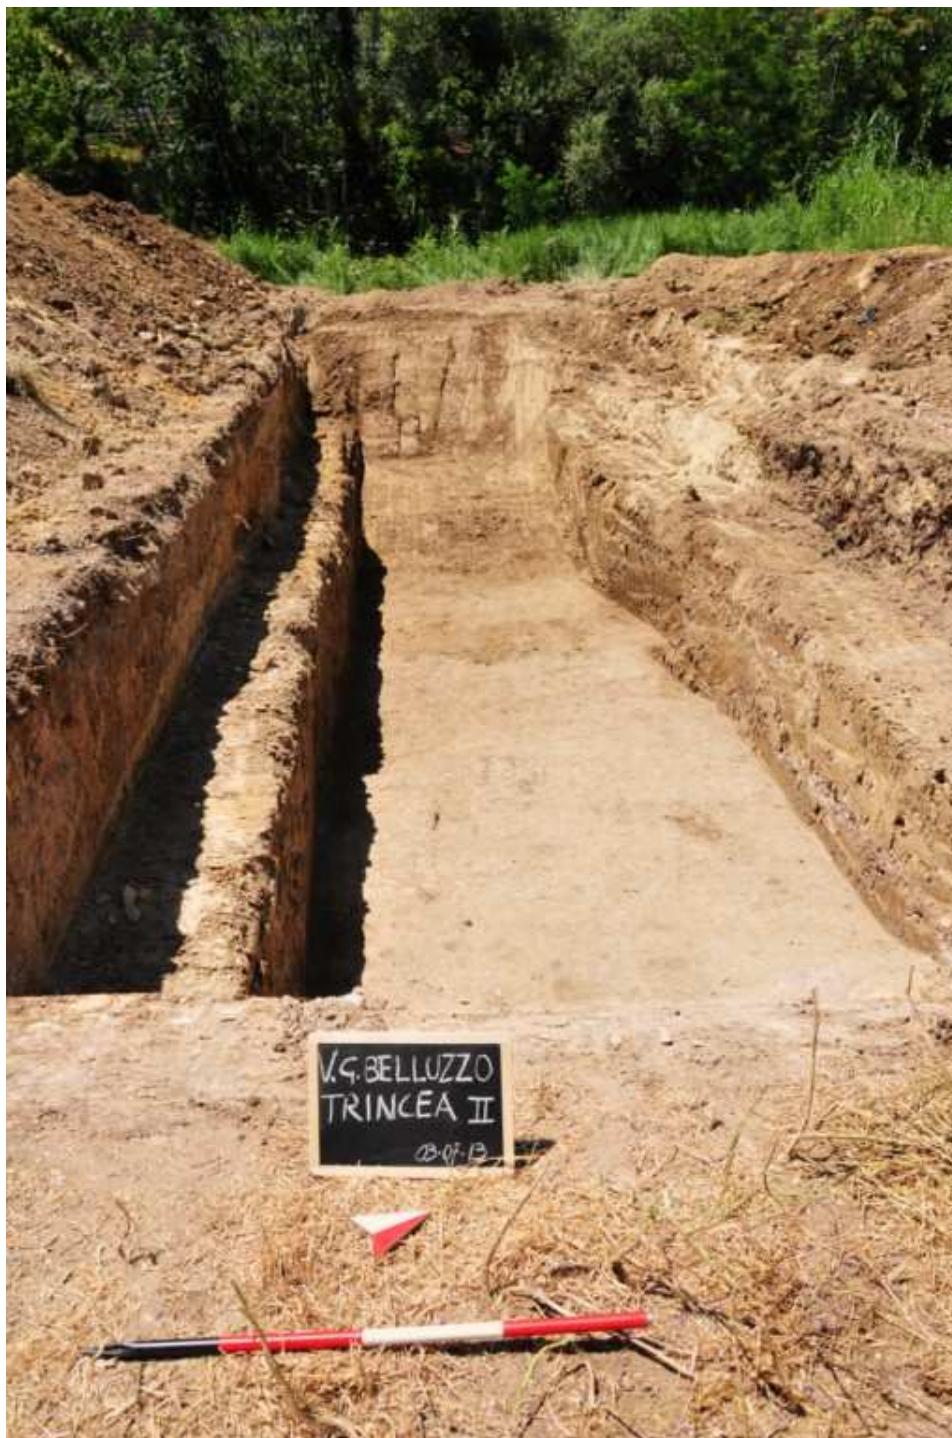
Foto n. 4 , trincea "II", veduta generale.

Il suddetto sondaggio è stato posizionato lungo l'asse trasversale E-W dei carotaggi 19, 20 e 21, e a circa m 12,00 dalla **Trincea III**; misura ca. m 22,00 di lunghezza per ca. m 3,00 di larghezza su fondo trincea; lo scavo è stato proseguito fino ad una profondità massima di ca. m 3,50 nel versante W e di ca. m 3,00 nel versante E.

Le stratigrafie intercettate durante le operazioni di scavo mostrano, anche in quest'altra indagine, riporti antropici moderni di terra eterogenea a matrice sabbio\argillosa fino alle suddette quote.

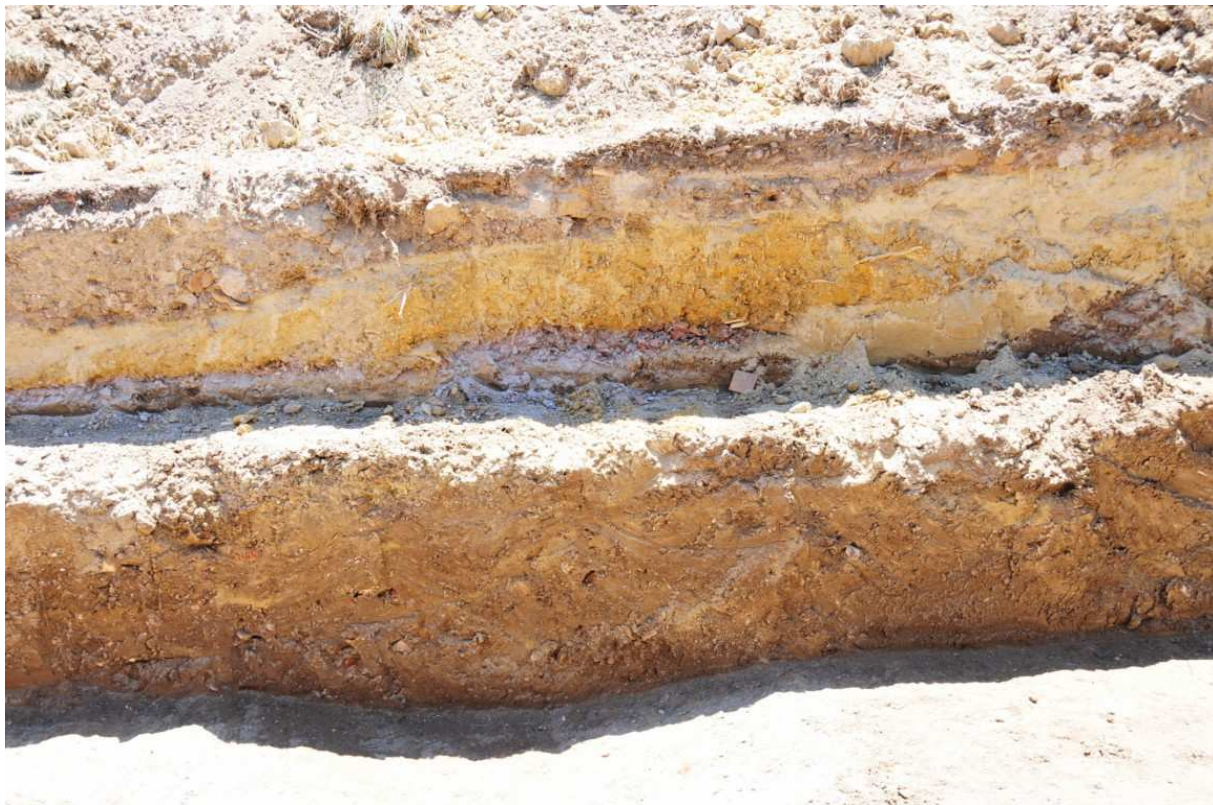
Foto n. 5 , trincea "II", sezione parete SW.

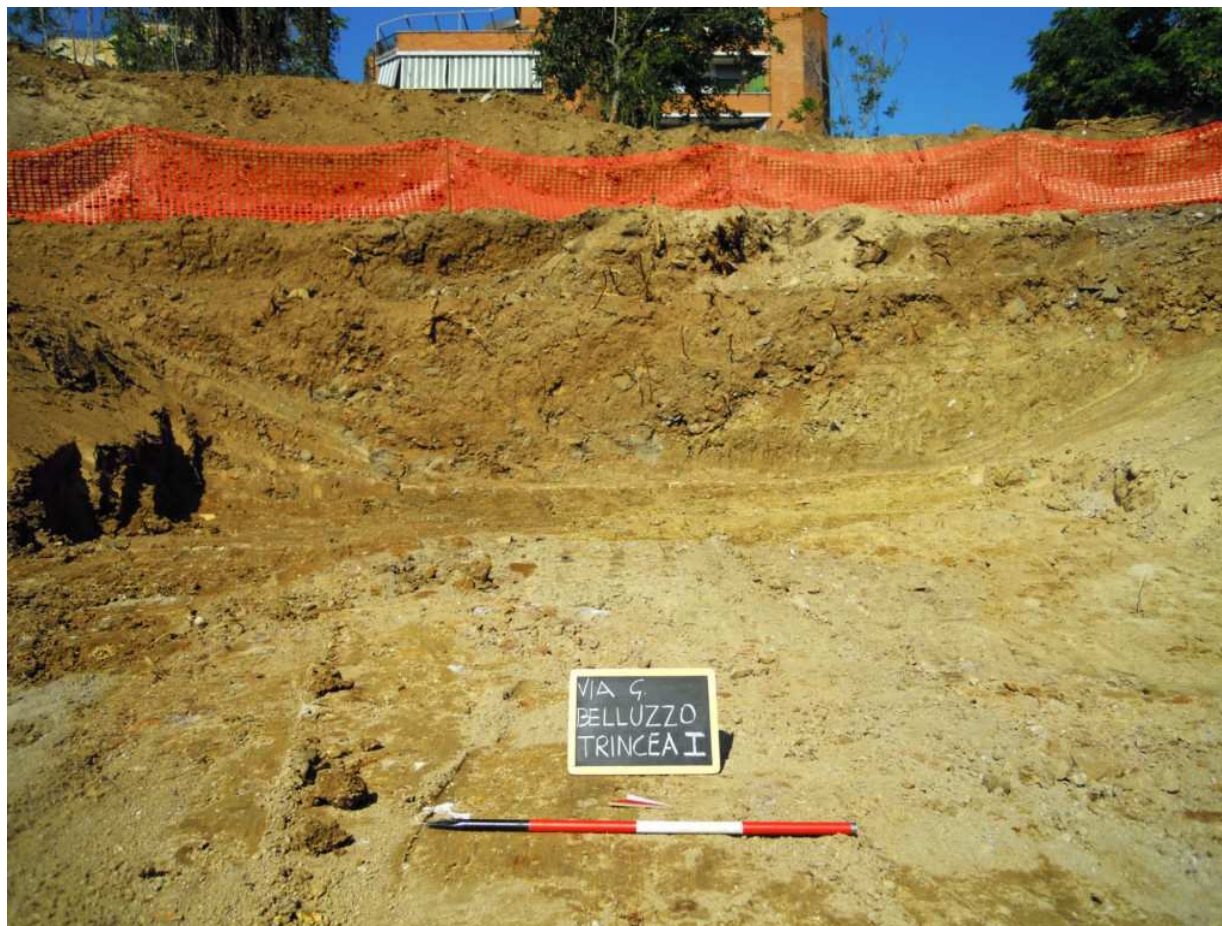
Foto n. 7 , trincea "I", riporti antropici moderni di terra prevalentemente a matrice sabbiosa con diversi frammenti di laterizi moderni, pezzame di tufo e lacerti di malta.

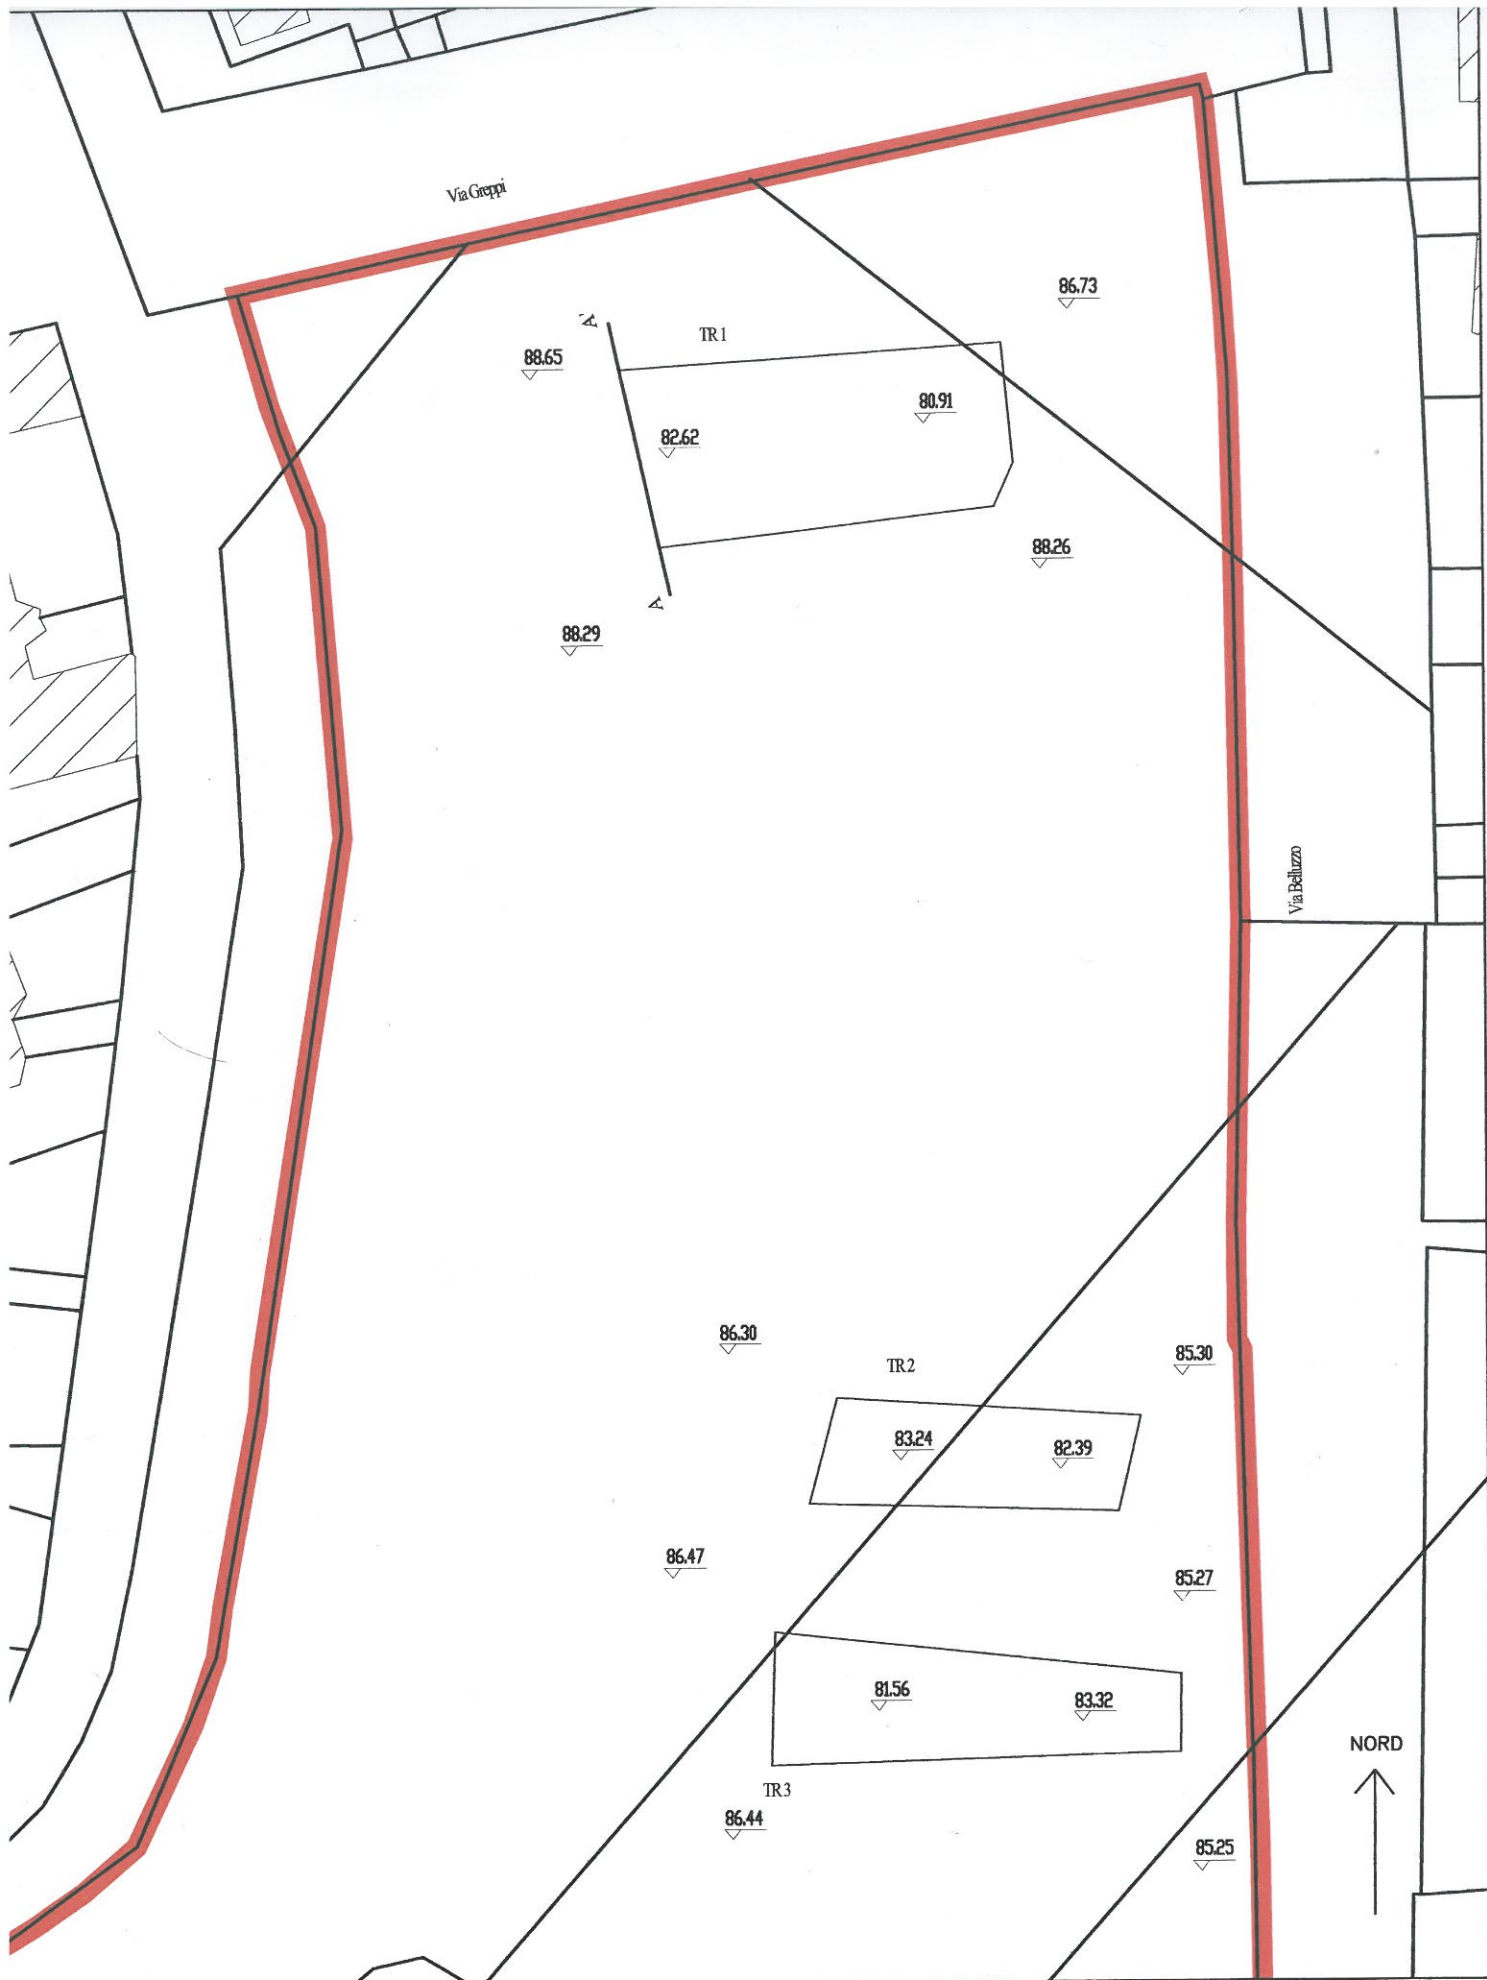
POSIZIONAMENTO CATASTALE AREA DI SCAVO – SCALA 1:500

quote relative alla quota 88,78 del PF 01/7950/H501A

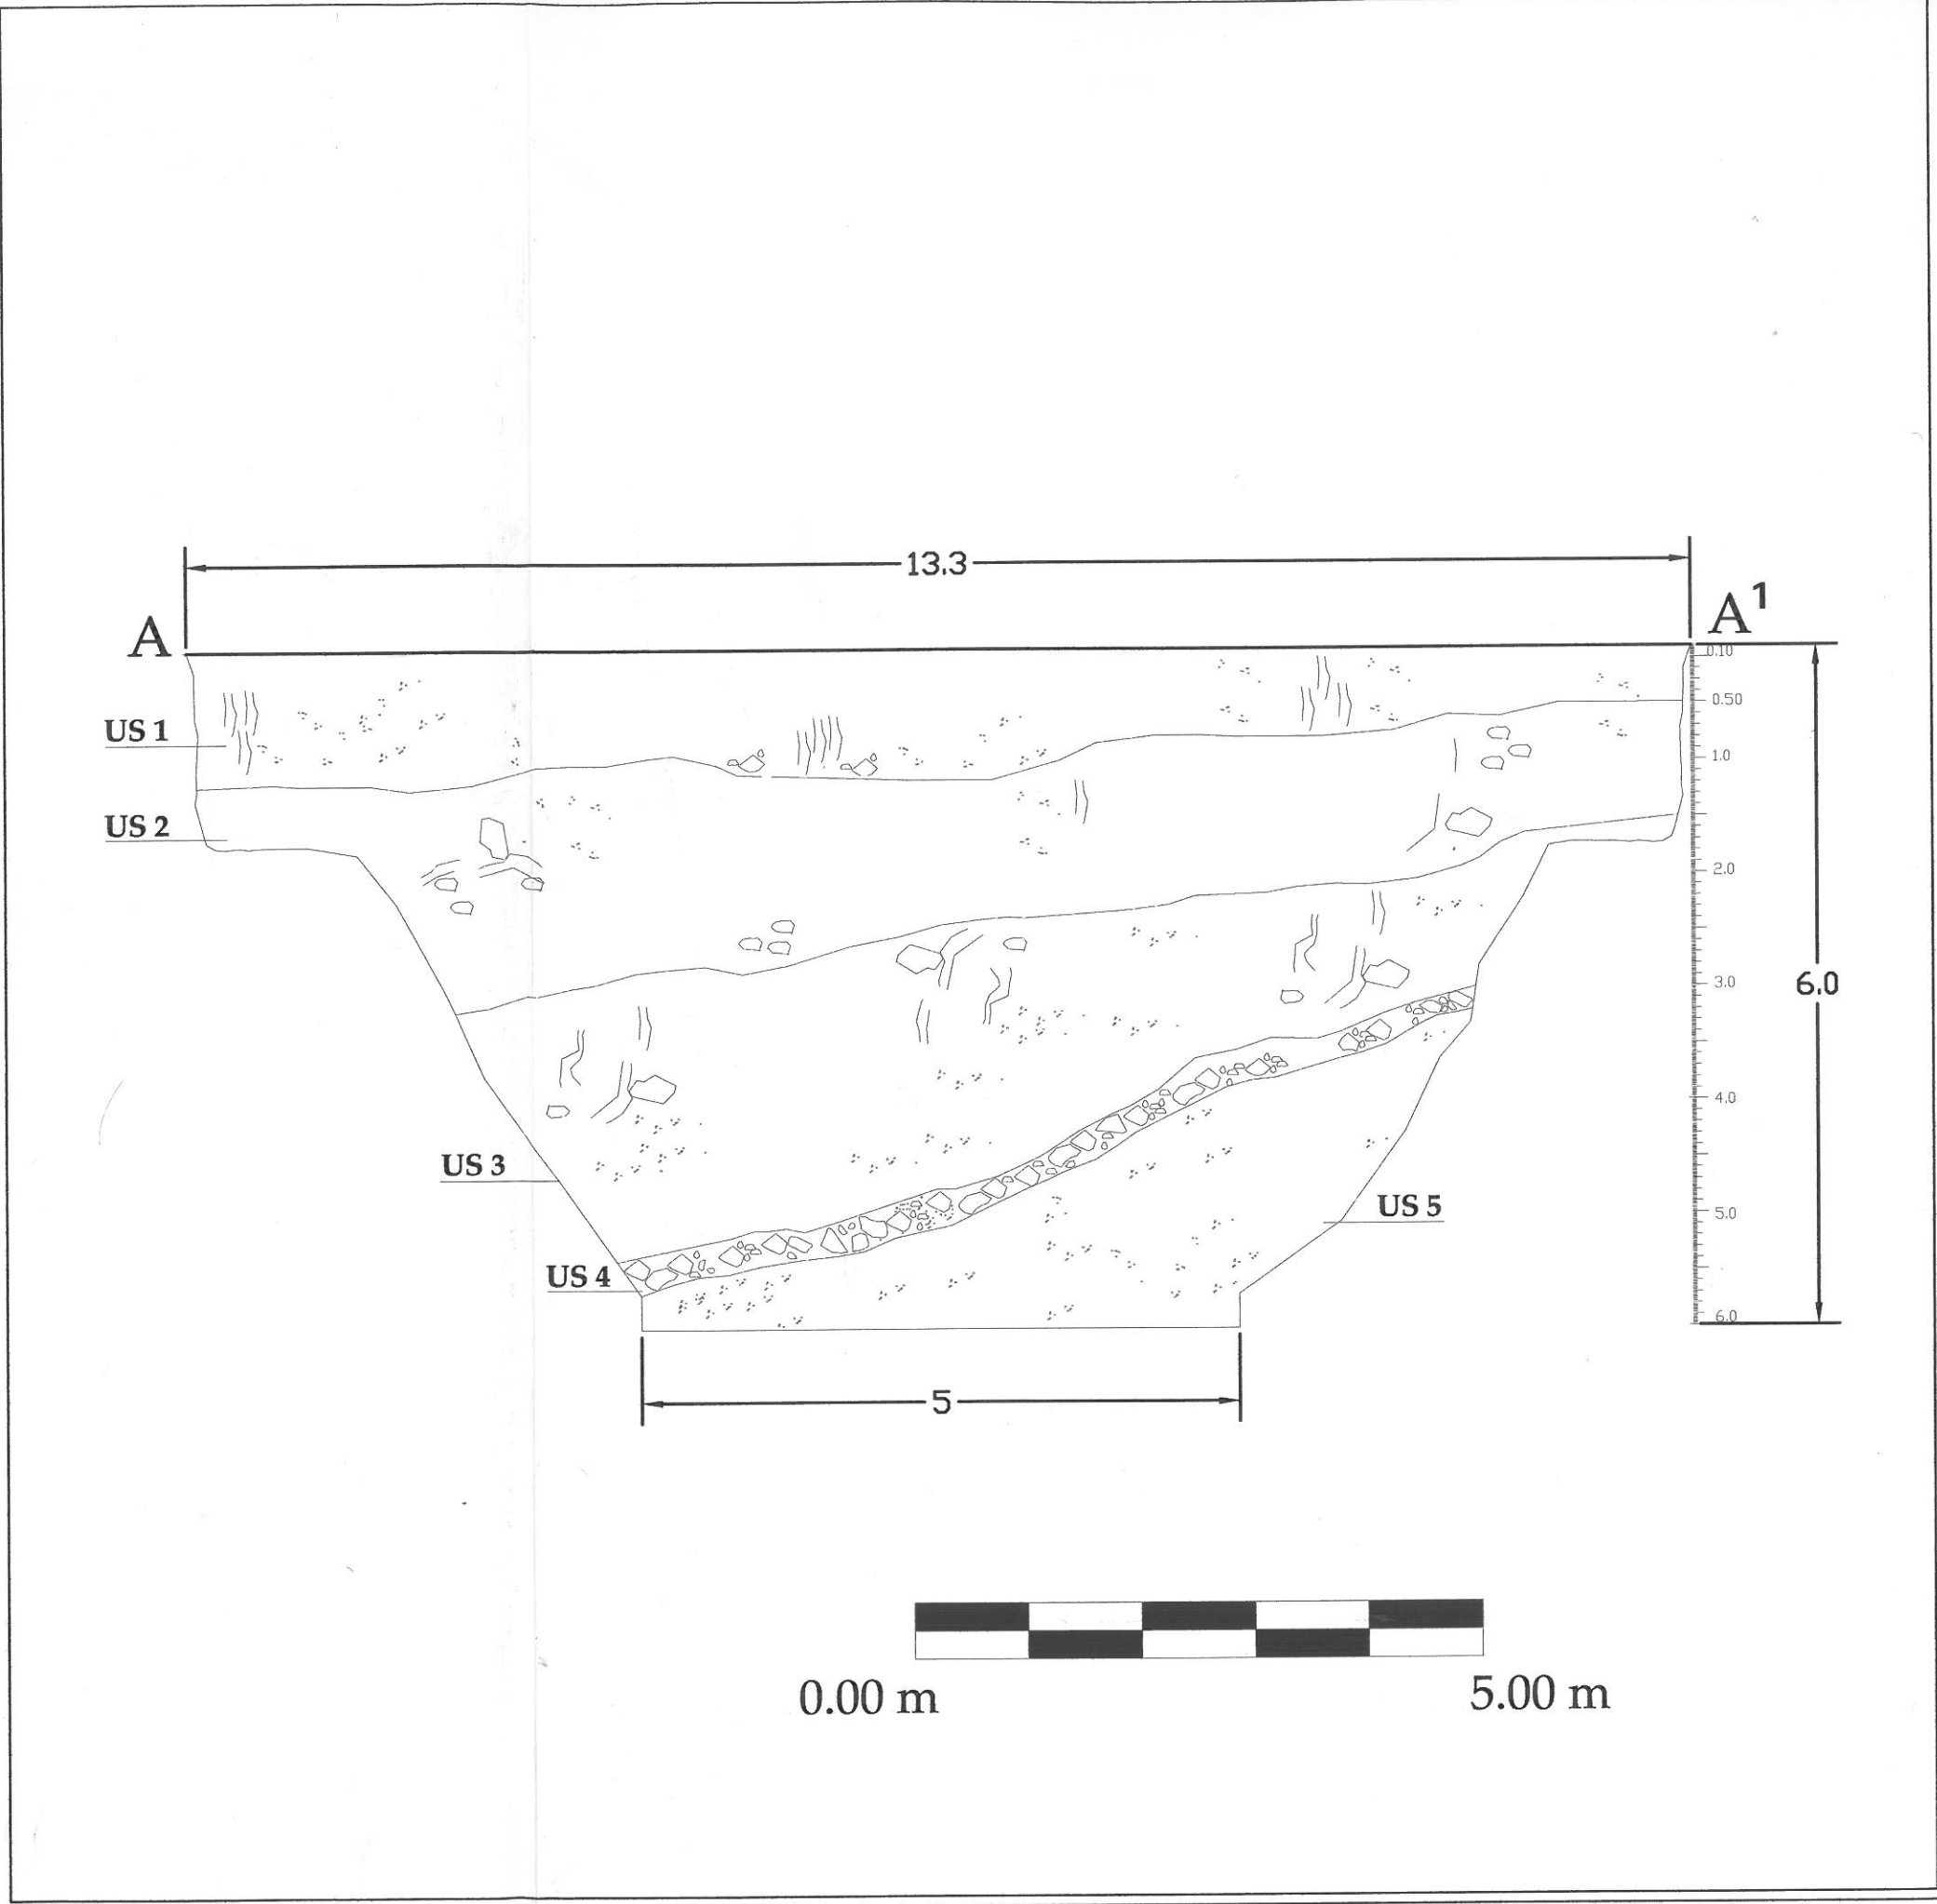
US 1: terra di riporto di colore marrone scuro, a matrice sabbiosa e in parte pozzolanica frammista a radici e pezzame pietroso.
US 2: terra di riporto di colore marrone chiaro, frammista a pozzolana, tufi, ciottoli e pezzame pietroso.
US 3: terra di riporto di colore marrone chiaro tendente al grigio in parte pozzolanica.
US 4: lente di pezzame pietroso.
US 5: strato limo-argilloso marrone-avana con inclusi ciottoli di fiume e sporadici tufi.
