AMBITO DI VALORIZZAZIONE B-12

INDAGINE VEGETAZIONALE E AGROPEDOLOGICA

PIANO DI RECUPERO
(ai sensi della legge 457/78)
AMBITO DI VALORIZZAZIONE B – 12
VIA MENGARINI, VIA TAJANI, VIA BELLUZZO - ROMA

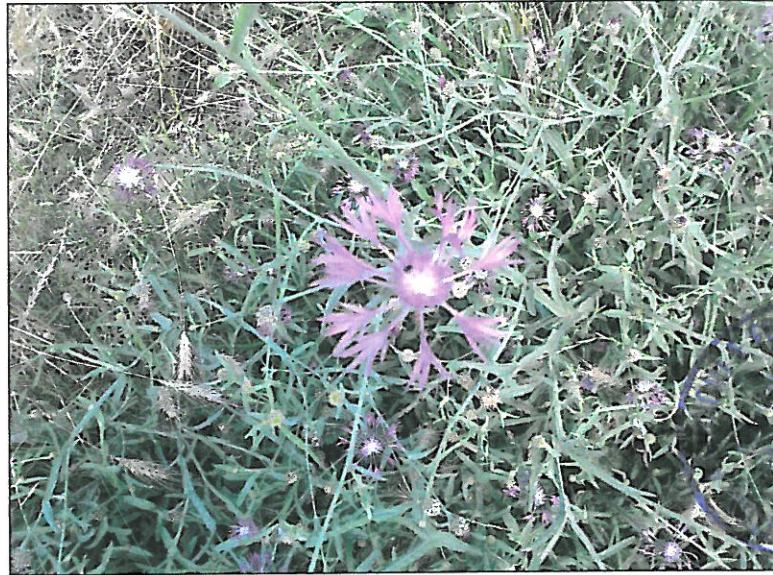
Foto 1

1. *Centaurea sp.* (foto 1)
2. *Malva sp.* (foto 2)
3. *Taraxacum sp.*
4. *Borrago sp.*
5. *Silene sp.*
6. *Poa annua*

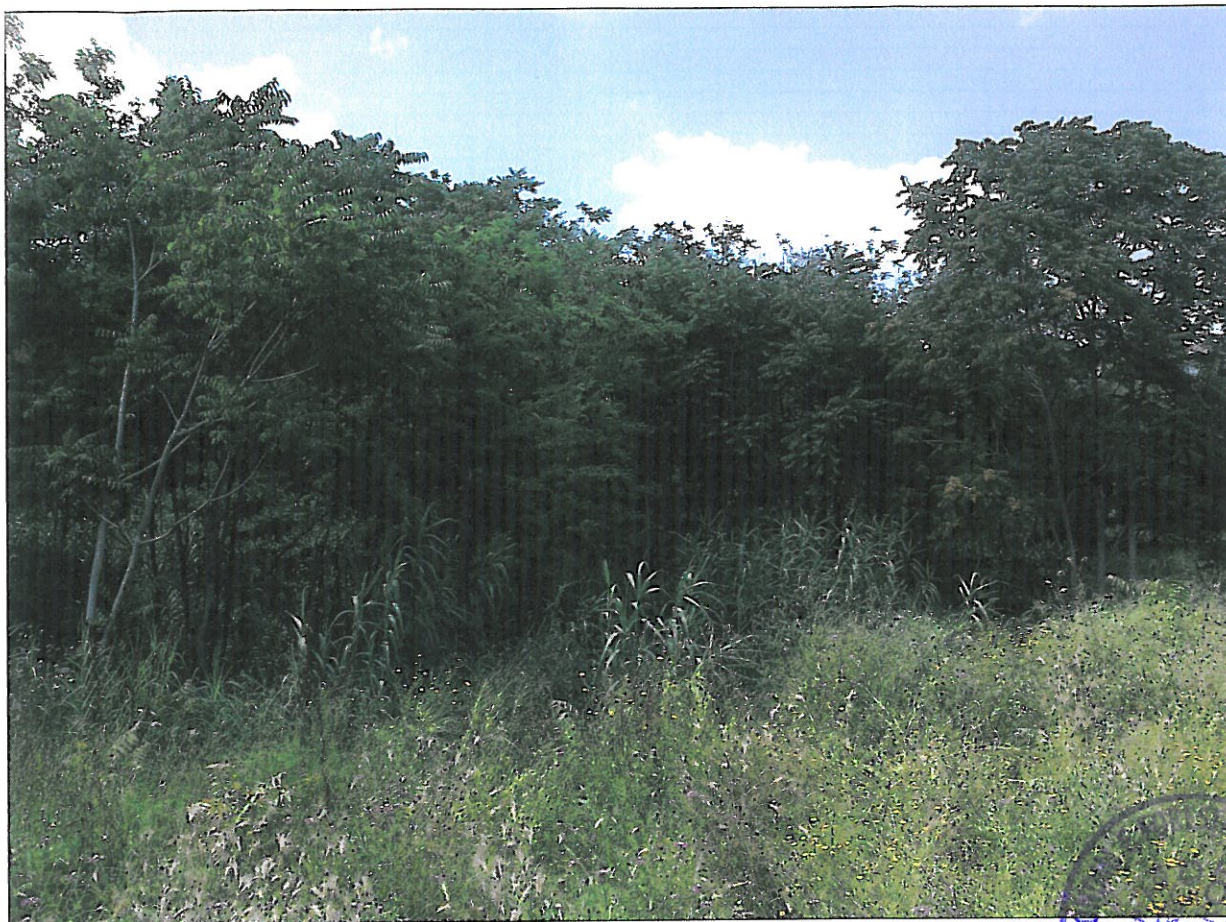
Foto 3

Per quanto riguarda la popolazione arborea è presente una nutrita componente di *Robinia pseudoacacia* (foto 3) e *Ligustrum lucidum* la cui formazione è ascrivibile ad un processo di disseminazione naturale.

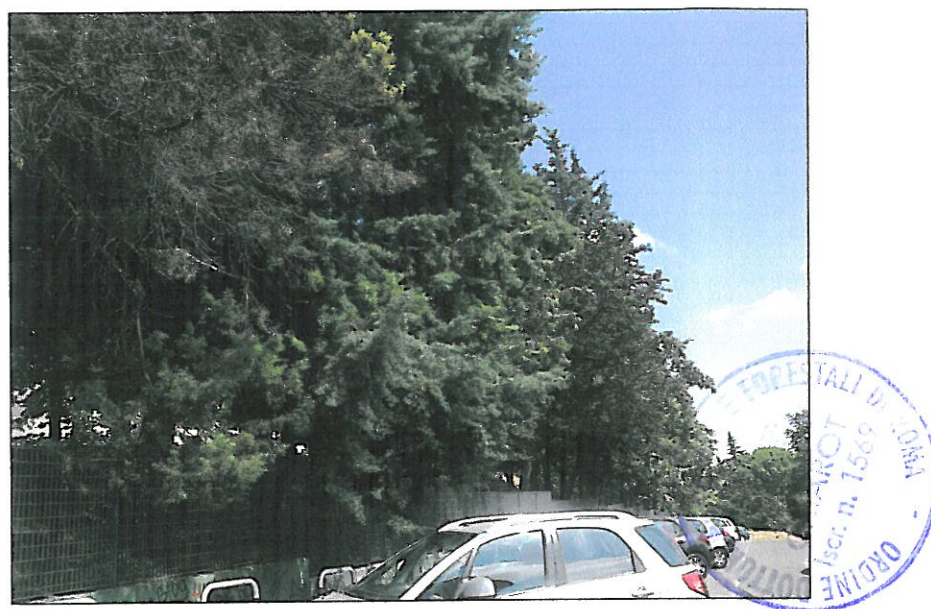
Foto 4

1. *Pinus pinea*; (foto5)
2. *Eucalyptus sp.* (foto 5)
3. *Cupressus arizonica*; (foto 4)
4. *Cupressus sempervirens*;
5. *Magnolia grandiflora*;
6. *Ligustrum lucidum*;
7. *Acer negundo*
