scala: 1:50
data: 29.01.2024

referenza: 25_20240129_24001-ARC-D-8-10_00_Dettaglio degli interventi.pdf

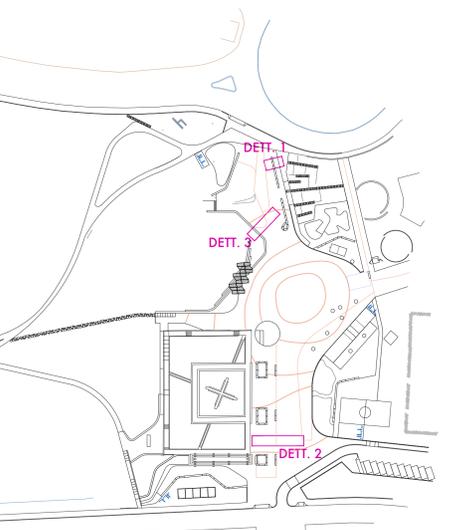
Planimetria generale di progetto con individuazione delle sezioni

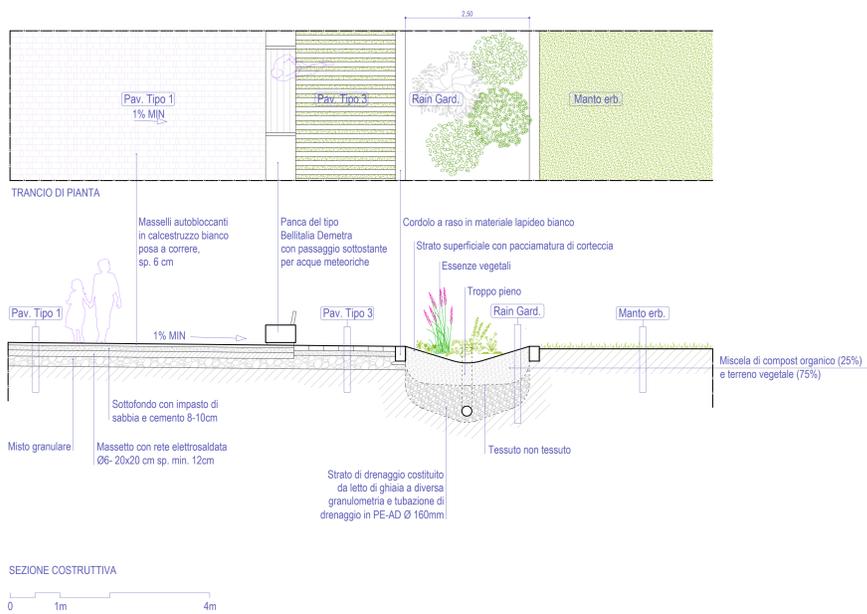
Trancio tipo 1. Pianta e sezione costruttiva in scala 1:50

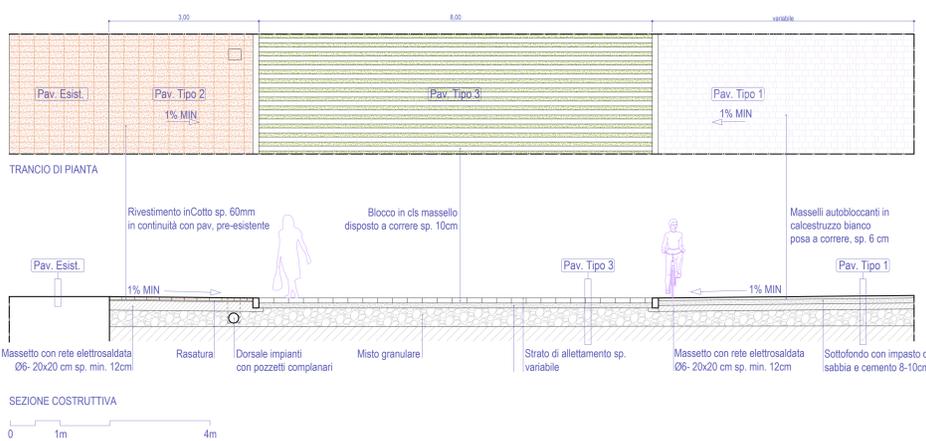
Trancio tipo 2. Pianta e sezione costruttiva in scala 1:50

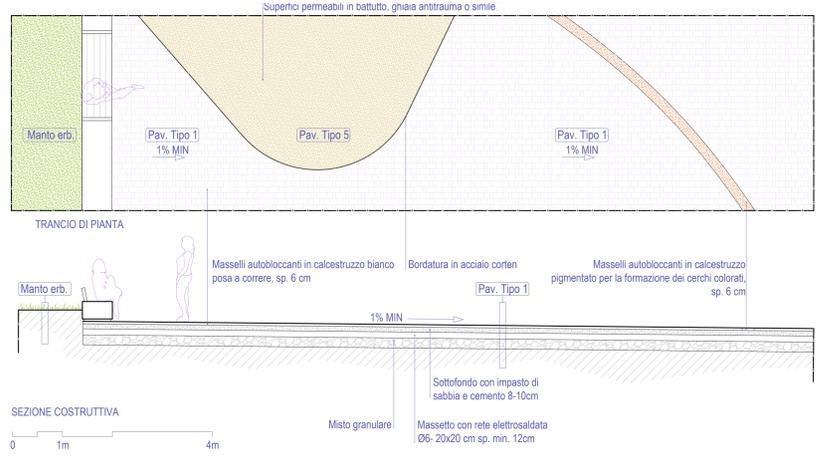
Trancio tipo 3. Pianta e sezione costruttiva in scala 1:50

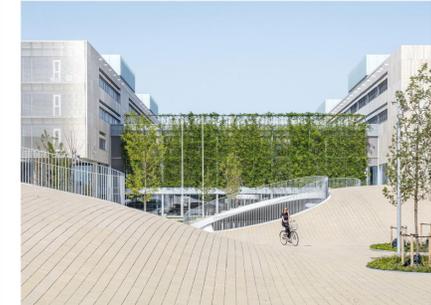
Foto 1: Pavimentazione tipo 1. Blocchi in cls chiaro, previsto come materiale principale della piazza. Riferimento: COBE, Karen Blixen Plads, Copenhagen

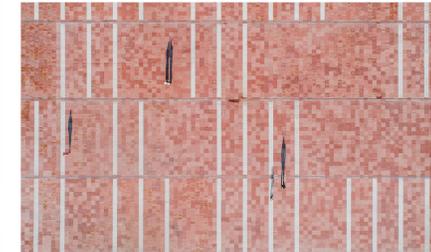
Foto 2: Pavimentazione tipo 2, in cotto o in klinker rosso, da posizionare in continuità materico-cromatica con la Fontana di Labaro, caratterizzata dall'utilizzo dello stesso. Riferimento: DROM, Azatlyk Square, city of Naberezhnye Chelny

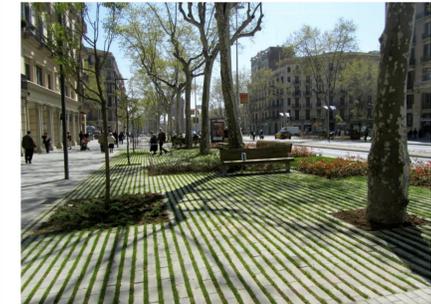
Foto 3: Pavimentazione tipo 3, drenante con masselli di cls intervallati a terreno. Riferimento: Lola Domenech, Passeig de Sant Joan, Barcellona

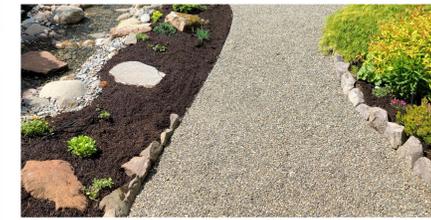
Foto 4: Pavimento tipo 5, gravel, previsto per le aree destinate al playground e per alcuni percorsi pedonali

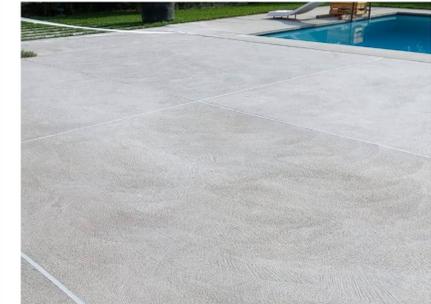
Foto 5: Superficie in calcestruzzo per esterni con protettivo antiscivolo, antimacchia e antimuffa

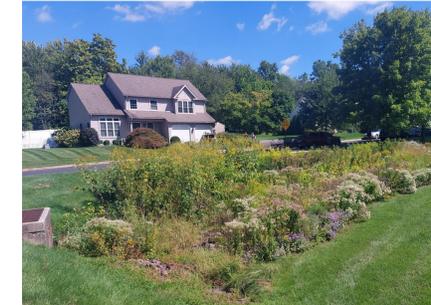
Foto 6: Giardini della pioggia, dispositivi vegetali finalizzati principalmente a limitare la portata delle acque di deflusso superficiale e ridurre sensibilmente la possibilità di allagamento in caso di fenomeni piovosi estremi e non solo.

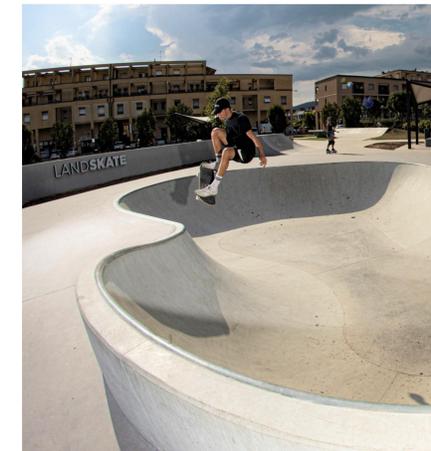
Foto 9: Skatepark in calcestruzzo armato del tipo previsto
